# WRRL-Steckbrief für den Oberflächenwasserkörper Dammühlenfließ-763

EU-Kennung: DERW\_DEBB582738\_763

Gültig für: 3. Bewirtschaftungszeitraum (BWZ) - 2022-2027

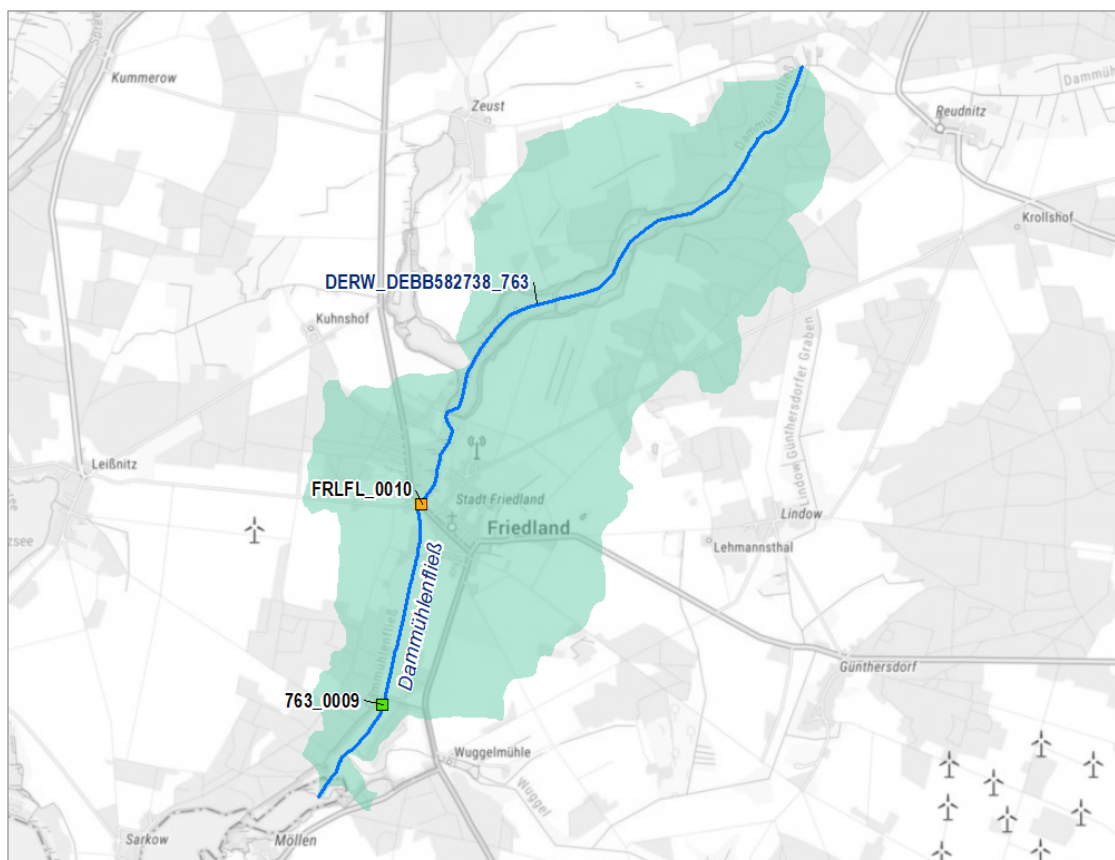
## Lage und Grenzen

- operativ Chemie und Ökologie
- operativ Ökologie
- Überblick Chemie und Ökologie

— Fließgewässer WRRL

Einzelleinzugsgebiet Oberflächenwasserkörper
