# WRRL-Steckbrief für den Oberflächenwasserkörper Tiefer Seegraben-1267

EU-Kennung: DERW\_DEBB5827512\_1267

Stand der Daten: 22.12.2021

Gültig für: 3. Bewirtschaftungszeitraum (BWZ) - 2022-2027

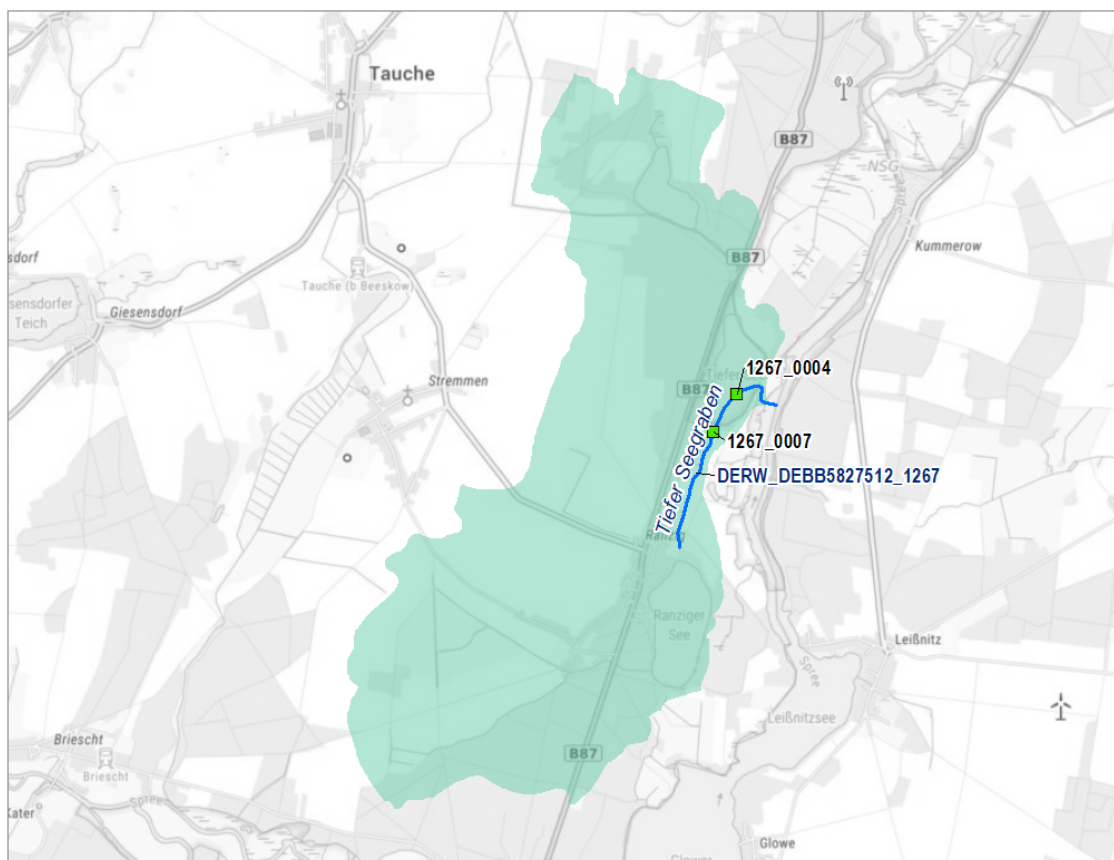
## Lage und Grenzen

### Messstellen

- operativ Chemie und Ökologie
- operativ Ökologie
- Überblick Chemie und Ökologie

— Fließgewässer WRRL

■ Einzelleinzugsgebiet Oberflächenwasserkörper
