# WRRL-Steckbrief für den Oberflächenwasserkörper Luchgraben Beeskow-765

EU-Kennung: DERW\_DEBB582752\_765

Stand der Daten: 22.12.2021

Gültig für: 3. Bewirtschaftungszeitraum (BWZ) - 2022-2027

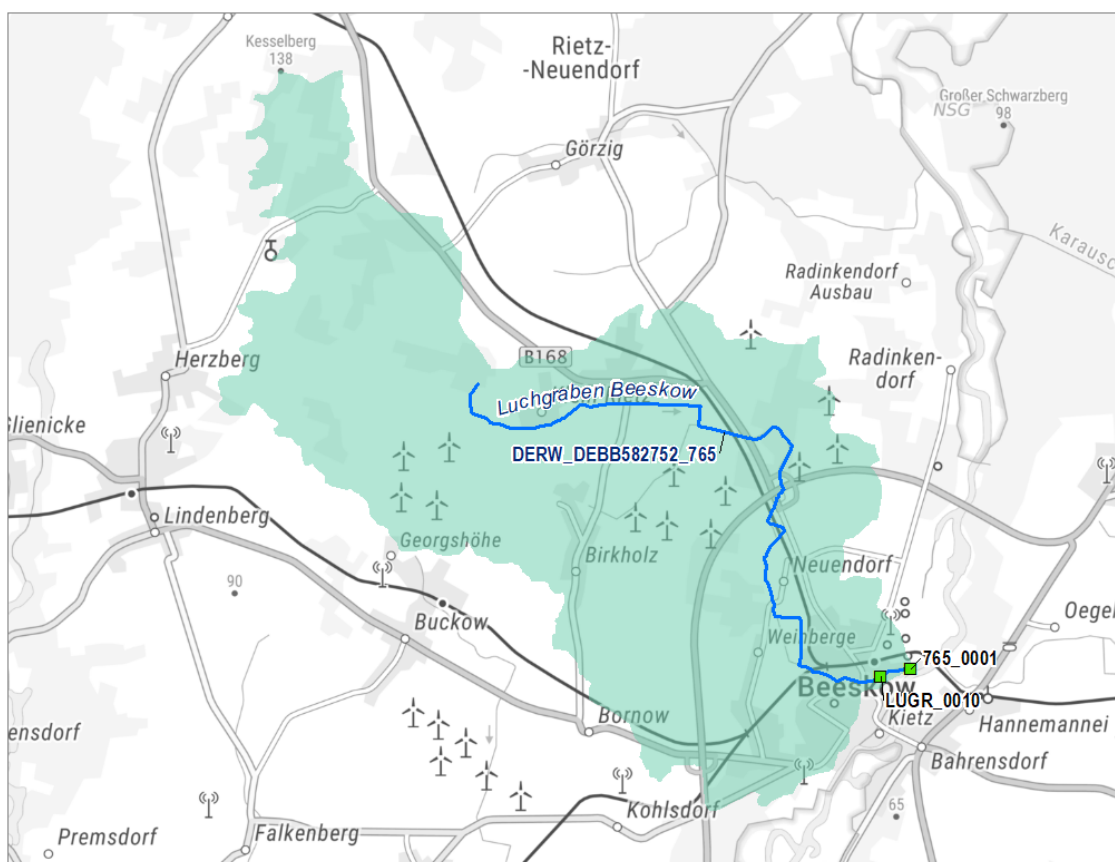
## Lage und Grenzen

### Messstellen

- operativ Chemie und Ökologie
- operativ Ökologie
- Überblick Chemie und Ökologie

— Fließgewässer WRRL

Einzelseinzugsgebiet Oberflächenwasserkörper
