# WRRL-Steckbrief für den Oberflächenwasserkörper Lichtenower Mühlenfließ-787

EU-Kennung: DERW\_DEBB582784\_787

Stand der Daten: 22.12.2021

Gültig für: 3. Bewirtschaftungszeitraum (BWZ) - 2022-2027

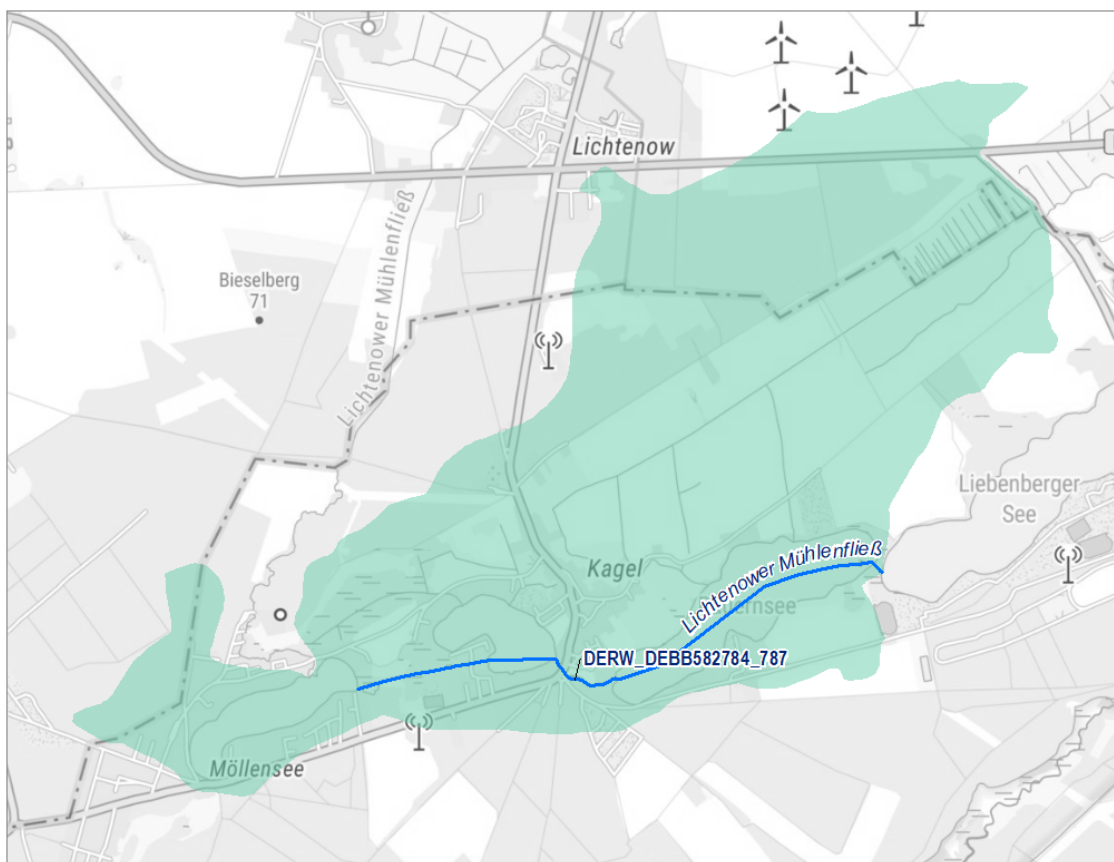
## Lage und Grenzen

- operativ Chemie und Ökologie
- operativ Ökologie
- Überblick Chemie und Ökologie

Fließgewässer WRRL

Einzeleinzugsgebiet Oberflächenwasserkörper
