# WRRL-Steckbrief für den Oberflächenwasserkörper Lichtenower Mühlenfließ-789

EU-Kennung: DERW\_DEBB582784\_789

Gültig für: 3. Bewirtschaftungszeitraum (BWZ) - 2022-2027

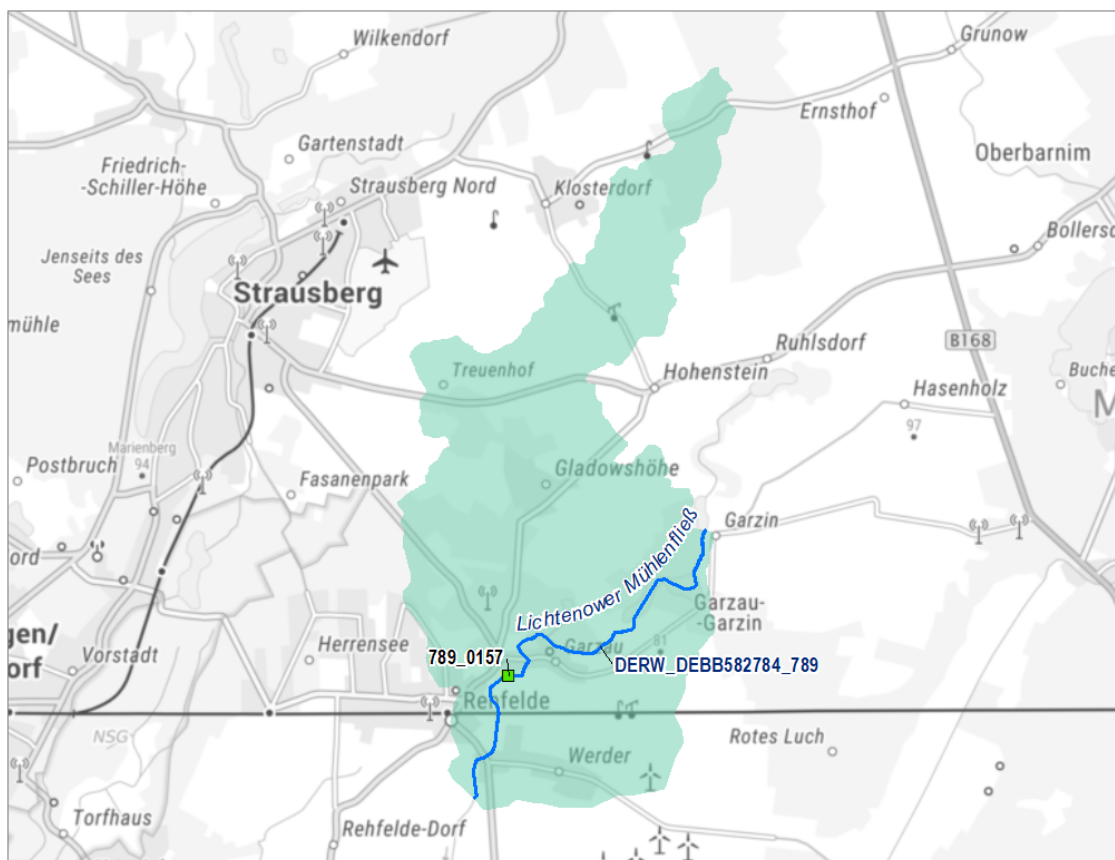
## Lage und Grenzen

### Messstellen

- operativ Chemie und Ökologie
- operativ Ökologie
- Überblick Chemie und Ökologie

— Fließgewässer WRRL

Einzelseinzugsgebiet Oberflächenwasserkörper
