# WRRL-Steckbrief für den Oberflächenwasserkörper Neue Löcknitz-791

EU-Kennung: DERW\_DEBB582786\_791

Gültig für: 3. Bewirtschaftungszeitraum (BWZ) - 2022-2027

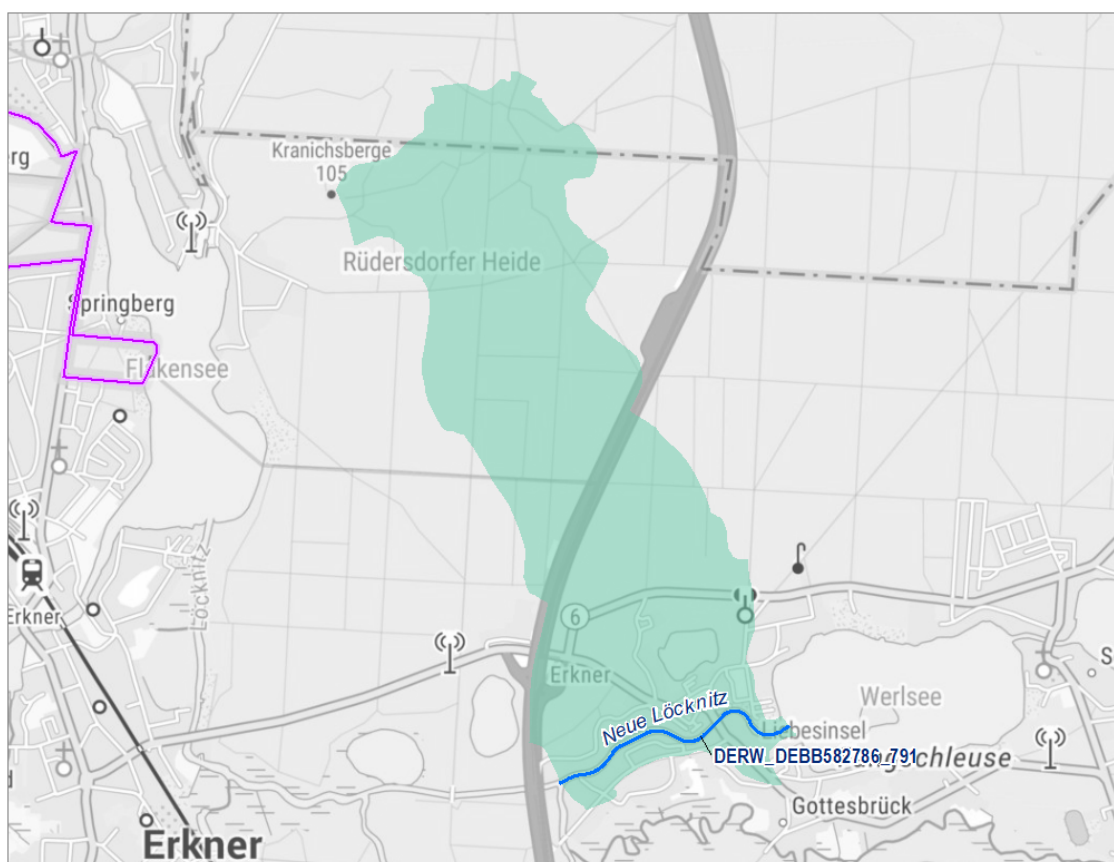
## Lage und Grenzen

- operativ Chemie und Ökologie
- operativ Ökologie
- Überblick Chemie und Ökologie

— Fließgewässer WRRL

■ Einzelleinzugsgebiet Oberflächenwasserkörper
