# WRRL-Steckbrief für den Oberflächenwasserkörper Neue Lößnitz-793

EU-Kennung: DERW\_DEBB582786\_793

Stand der Daten: 22.12.2021

Gültig für: 3. Bewirtschaftungszeitraum (BWZ) - 2022-2027

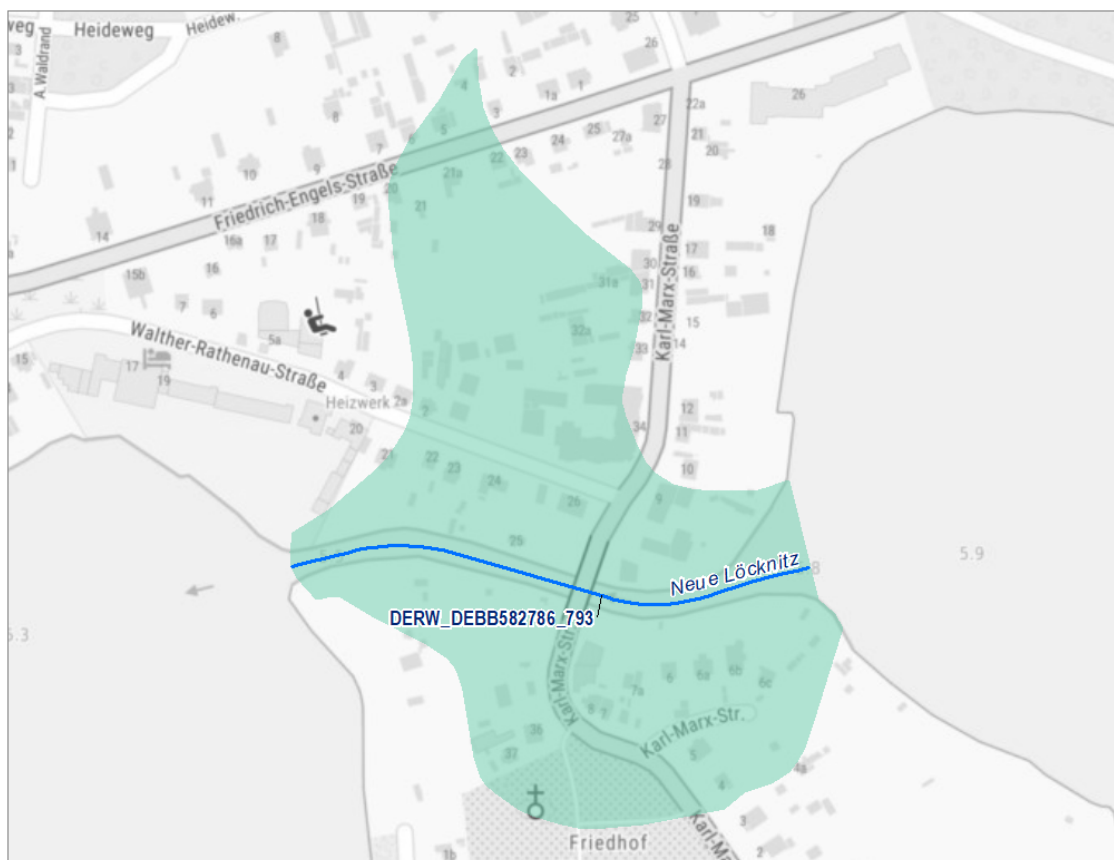
## Lage und Grenzen

- operativ Chemie und Ökologie
- operativ Ökologie
- Überblick Chemie und Ökologie

— Fließgewässer WRRL

Einzelleinzugsgebiet Oberflächenwasserkörper
