# WRRL-Steckbrief für den Oberflächenwasserkörper Roter Hofgraben-1620

EU-Kennung: DERW\_DEBB58278814\_1620

Gültig für: 3. Bewirtschaftungszeitraum (BWZ) - 2022-2027

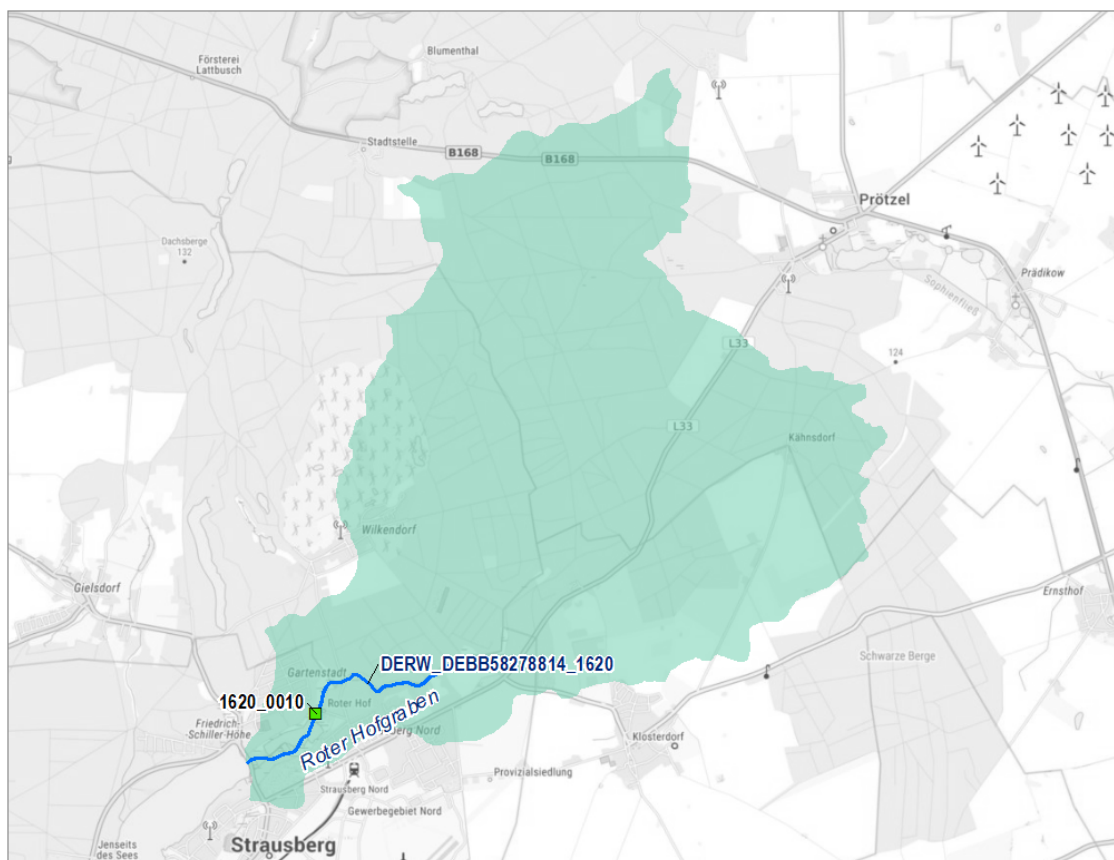
## Lage und Grenzen

- operativ Chemie und Ökologie
- operativ Ökologie
- Überblick Chemie und Ökologie

— Fließgewässer WRRL

Einzelleinzugsgebiet Oberflächenwasserkörper
