# WRRL-Steckbrief für den Oberflächenwasserkörper Stintgraben-1300

EU-Kennung: DERW\_DEBB5828274\_1300

Stand der Daten: 22.12.2021

Gültig für: 3. Bewirtschaftungszeitraum (BWZ) - 2022-2027

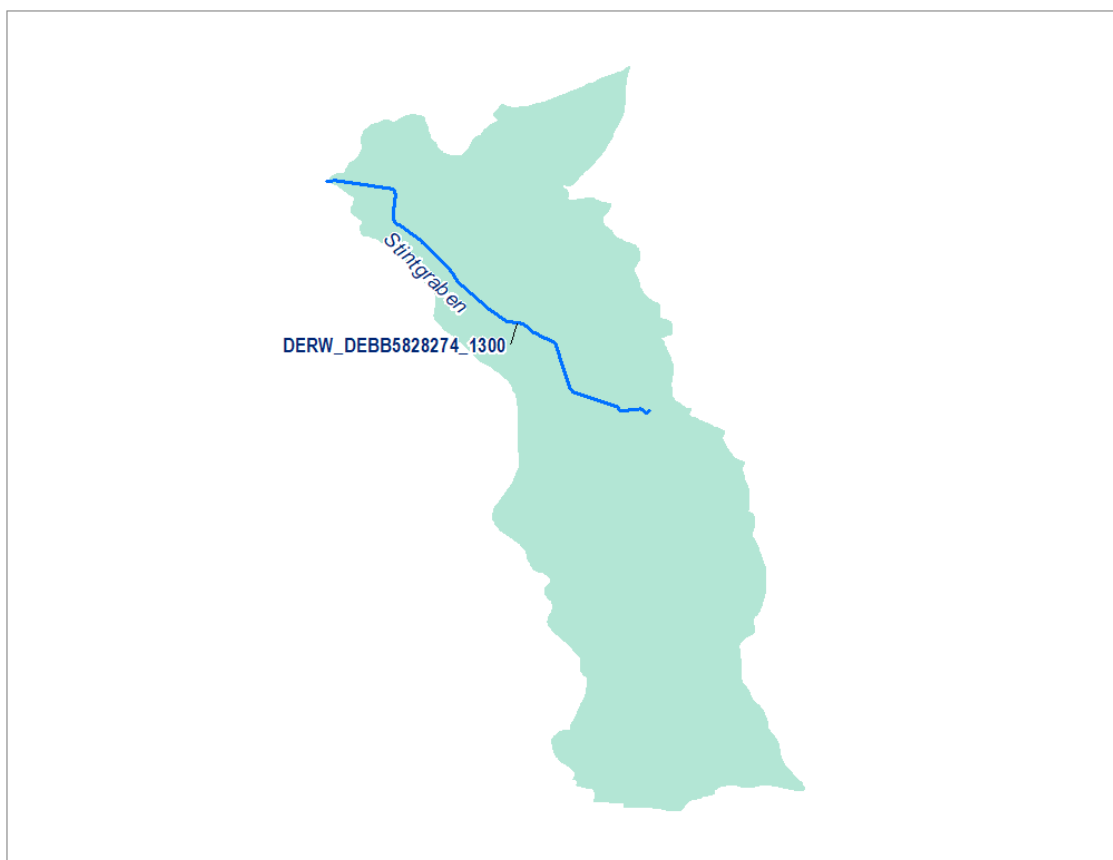
## Lage und Grenzen

- operativ Chemie und Ökologie
- operativ Ökologie
- Überblick Chemie und Ökologie

— Fließgewässer WRRL

■ Einzelseinzugsgebiet Oberflächenwasserkörper
