# WRRL-Steckbrief für den Oberflächenwasserkörper Glubig-Melang-Fließ-1302

EU-Kennung: DERW\_DEBB5828416\_1302

Gültig für: 3. Bewirtschaftungszeitraum (BWZ) - 2022-2027

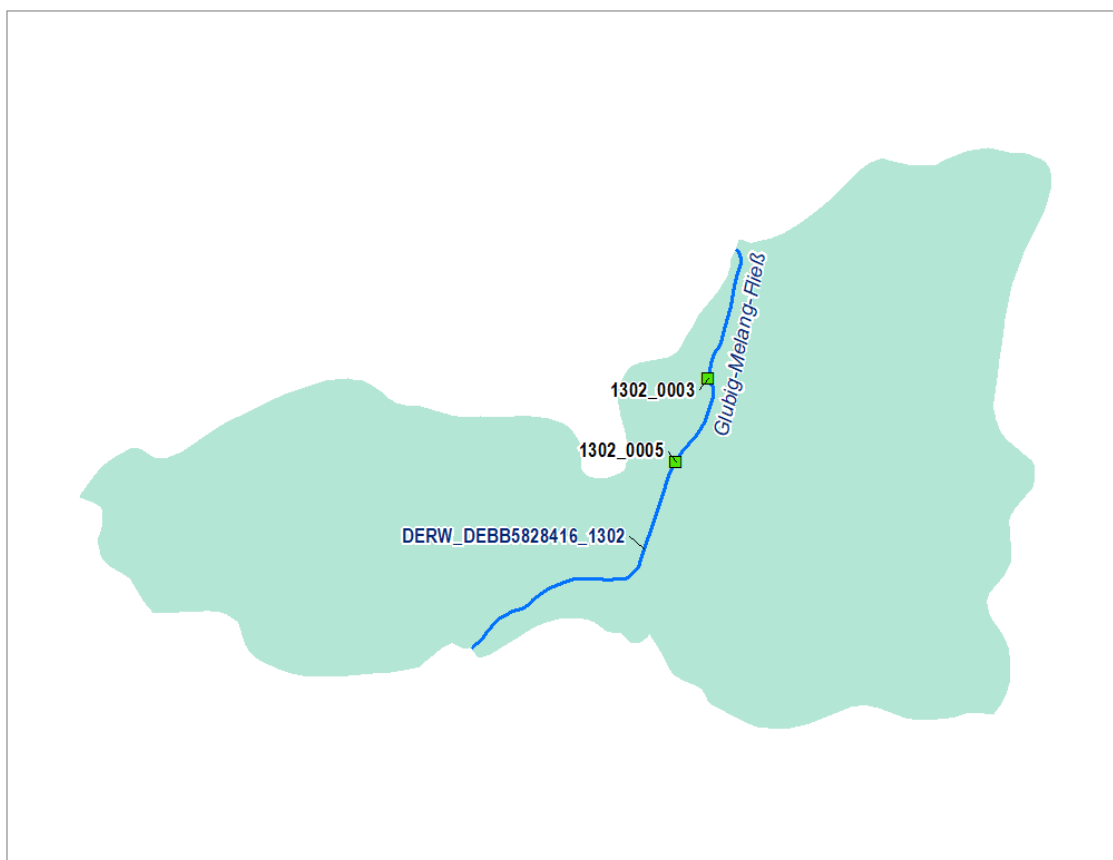
## Lage und Grenzen

- operativ Chemie und Ökologie
- operativ Ökologie
- Überblick Chemie und Ökologie

— Fließgewässer WRRL

■ Einzelseinzugsgebiet Oberflächenwasserkörper
