# WRRL-Steckbrief für den Oberflächenwasserkörper Köllnitzer Fließ-1309

EU-Kennung: DERW\_DEBB5828492\_1309

Stand der Daten: 22.12.2021

Gültig für: 3. Bewirtschaftungszeitraum (BWZ) - 2022-2027

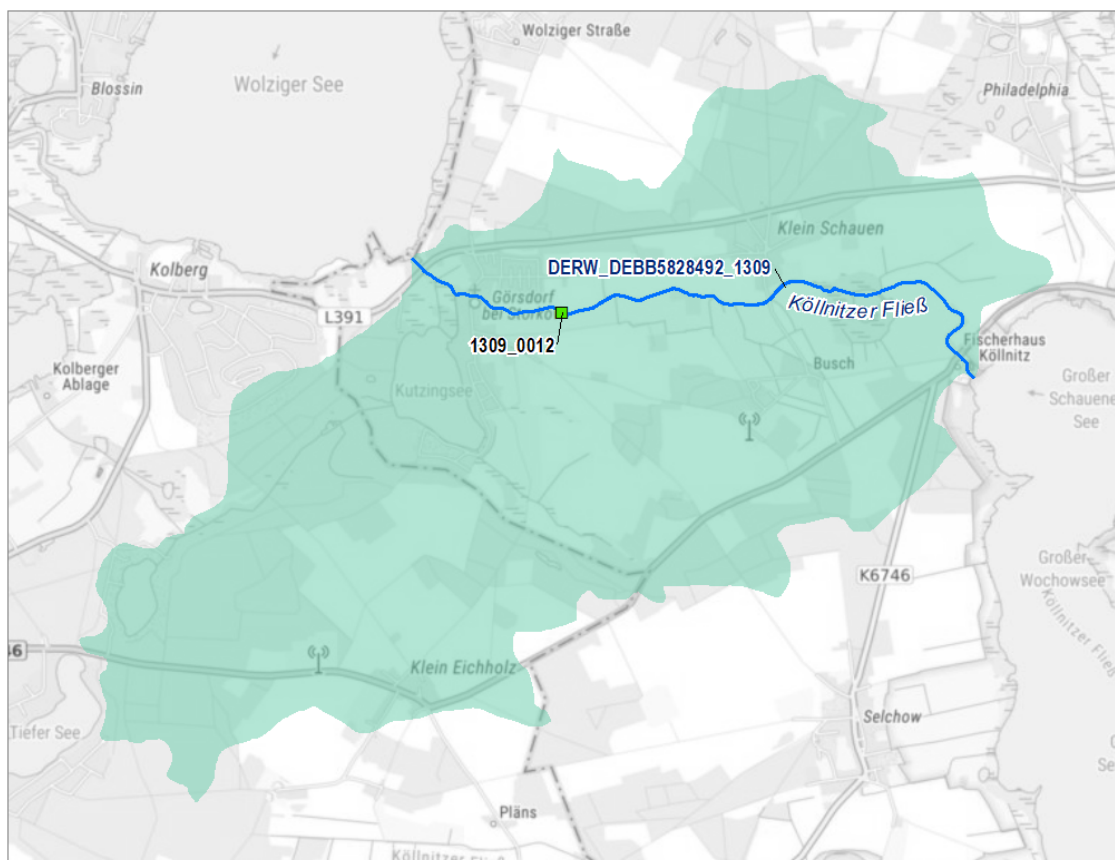
## Lage und Grenzen

### Messstellen

- operativ Chemie und Ökologie
- operativ Ökologie
- Überblick Chemie und Ökologie

— Fließgewässer WRRL

Einzelleinzugsgebiet Oberflächenwasserkörper
