# WRRL-Steckbrief für den Oberflächenwasserkörper Pätzer Gewässer-815

EU-Kennung: DERW\_DEBB582858\_815

Gültig für: 3. Bewirtschaftungszeitraum (BWZ) - 2022-2027

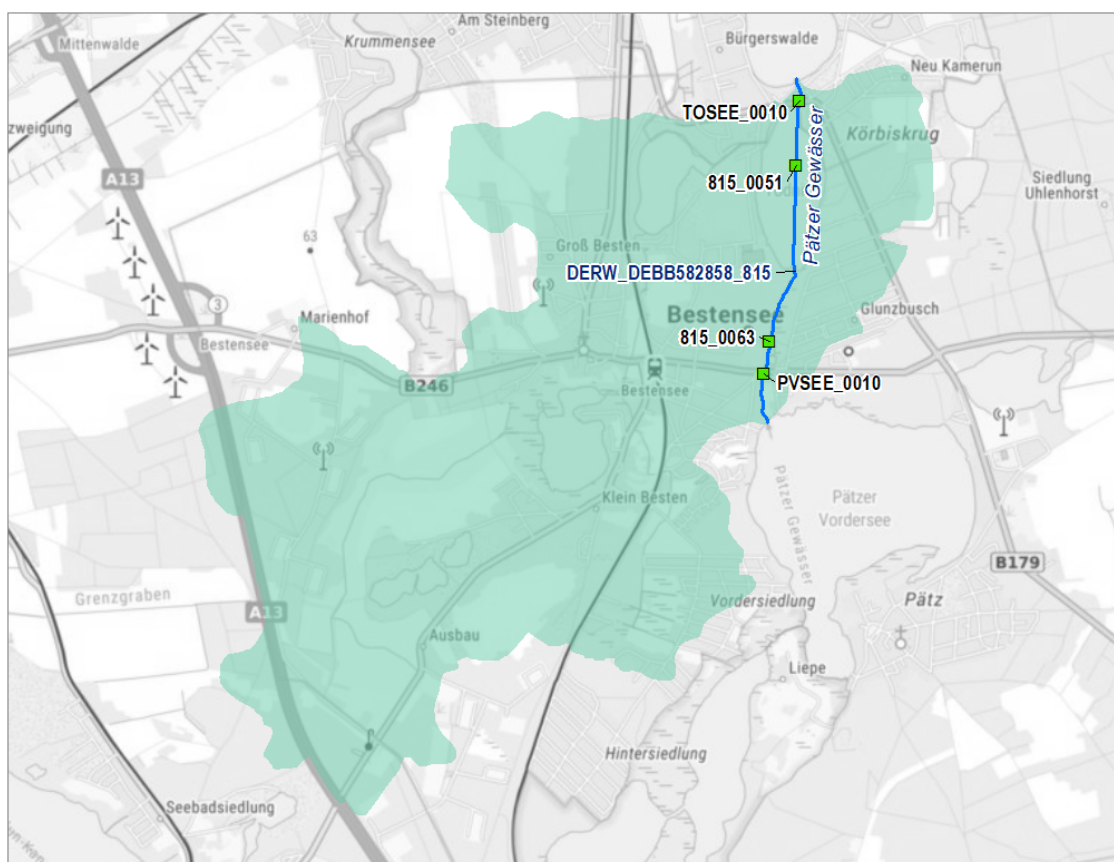
## Lage und Grenzen

- operativ Chemie und Ökologie
- operativ Ökologie
- Überblick Chemie und Ökologie

— Fließgewässer WRRL

■ Einzelseinzugsgebiet Oberflächenwasserkörper
