# WRRL-Steckbrief für den Oberflächenwasserkörper Pätzer Gewässer-817

EU-Kennung: DERW\_DEBB582858\_817

Gültig für: 3. Bewirtschaftungszeitraum (BWZ) - 2022-2027

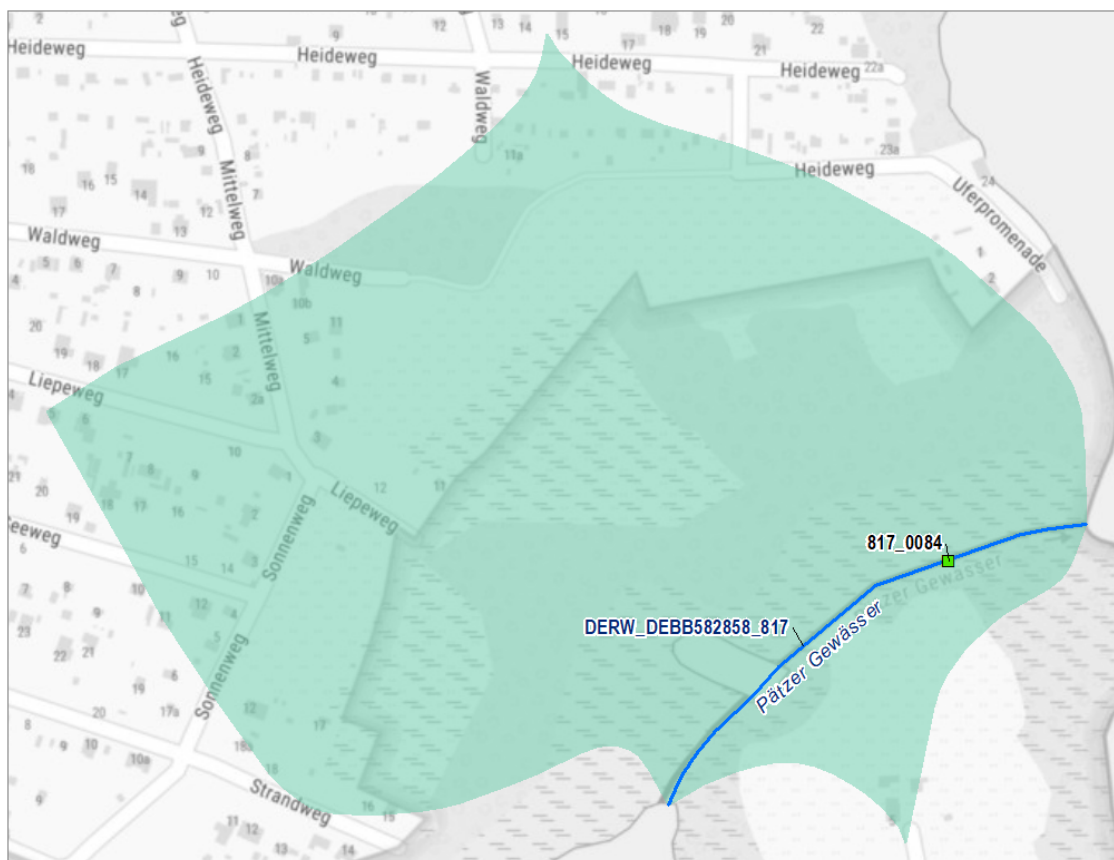
## Lage und Grenzen

- operativ Chemie und Ökologie
- operativ Ökologie
- Überblick Chemie und Ökologie

— Fließgewässer WRRL

■ Einzelleinzugsgebiet Oberflächenwasserkörper
