# WRRL-Steckbrief für den Oberflächenwasserkörper Gallun-Kanal-820

EU-Kennung: DERW\_DEBB582866\_820

Gültig für: 3. Bewirtschaftungszeitraum (BWZ) - 2022-2027

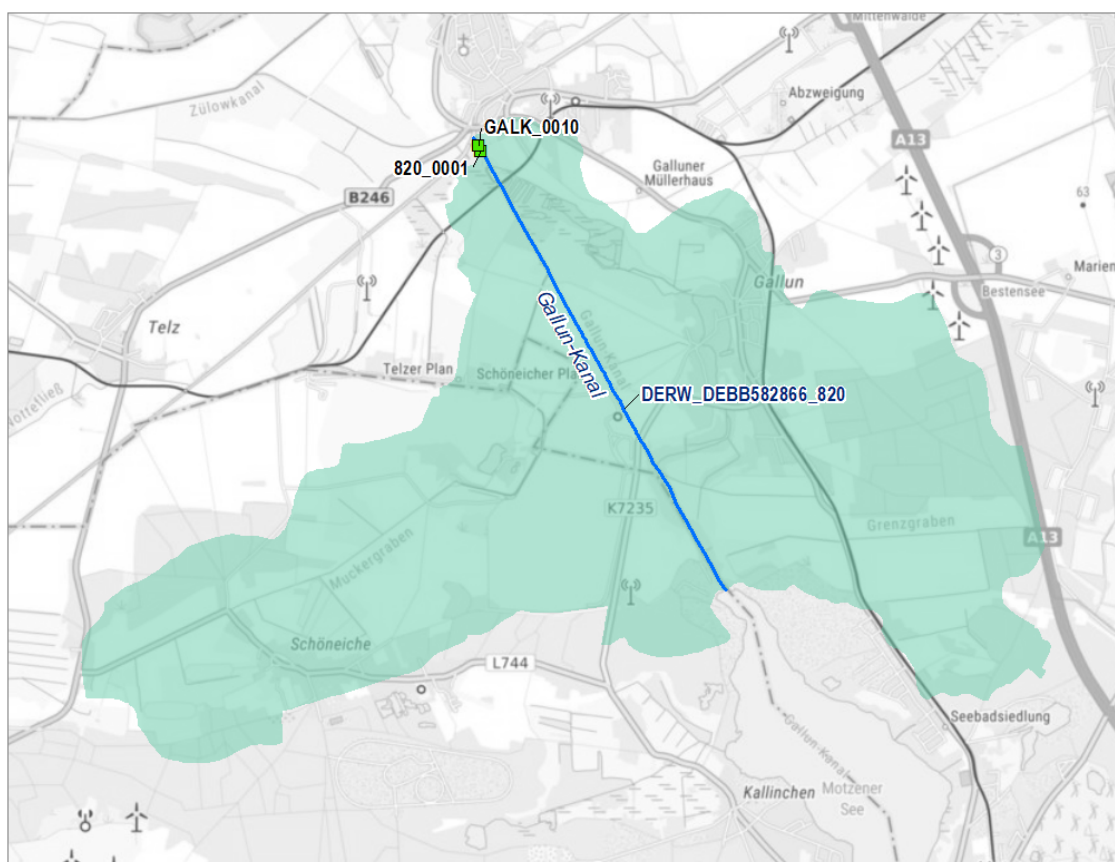
## Lage und Grenzen

- operativ Chemie und Ökologie
- operativ Ökologie
- Überblick Chemie und Ökologie

— Fließgewässer WRRL

Einzelleinzugsgebiet Oberflächenwasserkörper
