# WRRL-Steckbrief für den Oberflächenwasserkörper Gallun-Kanal-822

EU-Kennung: DERW\_DEBB582866\_822

Gültig für: 3. Bewirtschaftungszeitraum (BWZ) - 2022-2027

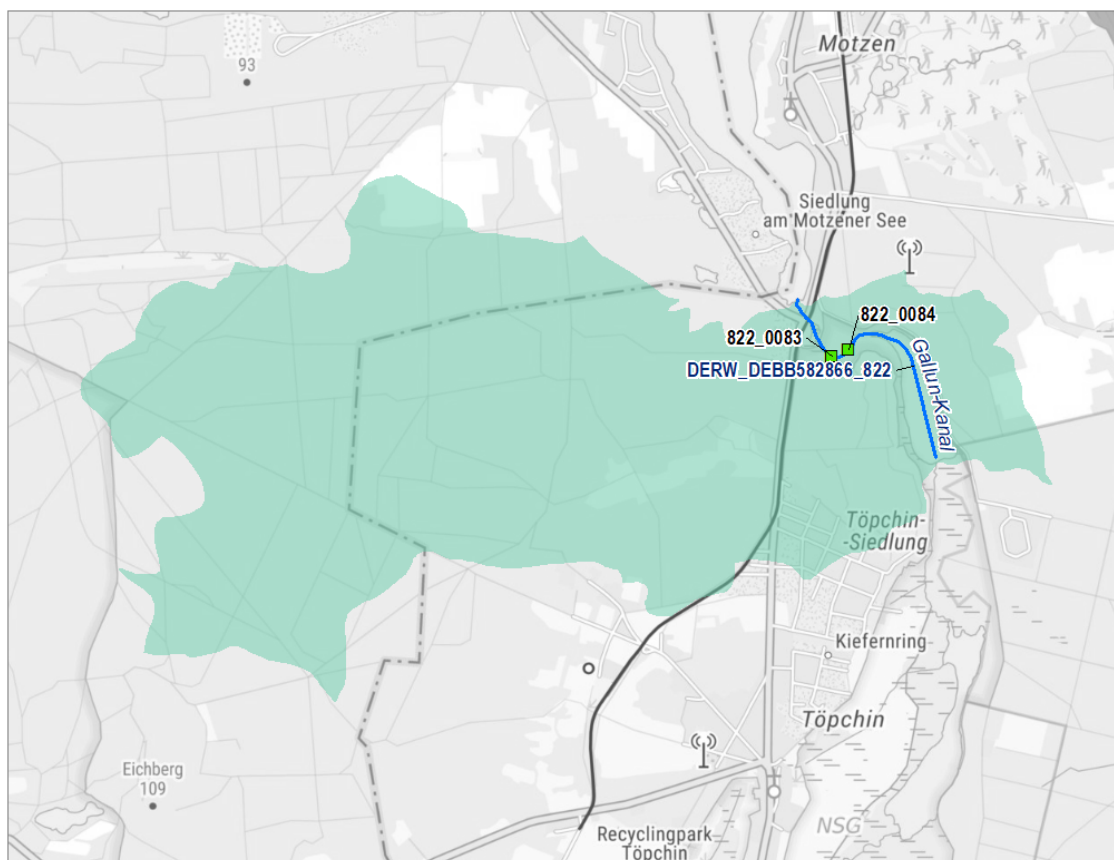
## Lage und Grenzen

- operativ Chemie und Ökologie
- operativ Ökologie
- Überblick Chemie und Ökologie

— Fließgewässer WRRL

■ Einzelleinzugsgebiet Oberflächenwasserkörper
