# WRRL-Steckbrief für den Oberflächenwasserkörper Zülowkanal-826

EU-Kennung: DERW\_DEBB582868\_826

Stand der Daten: 22.12.2021

Gültig für: 3. Bewirtschaftungszeitraum (BWZ) - 2022-2027

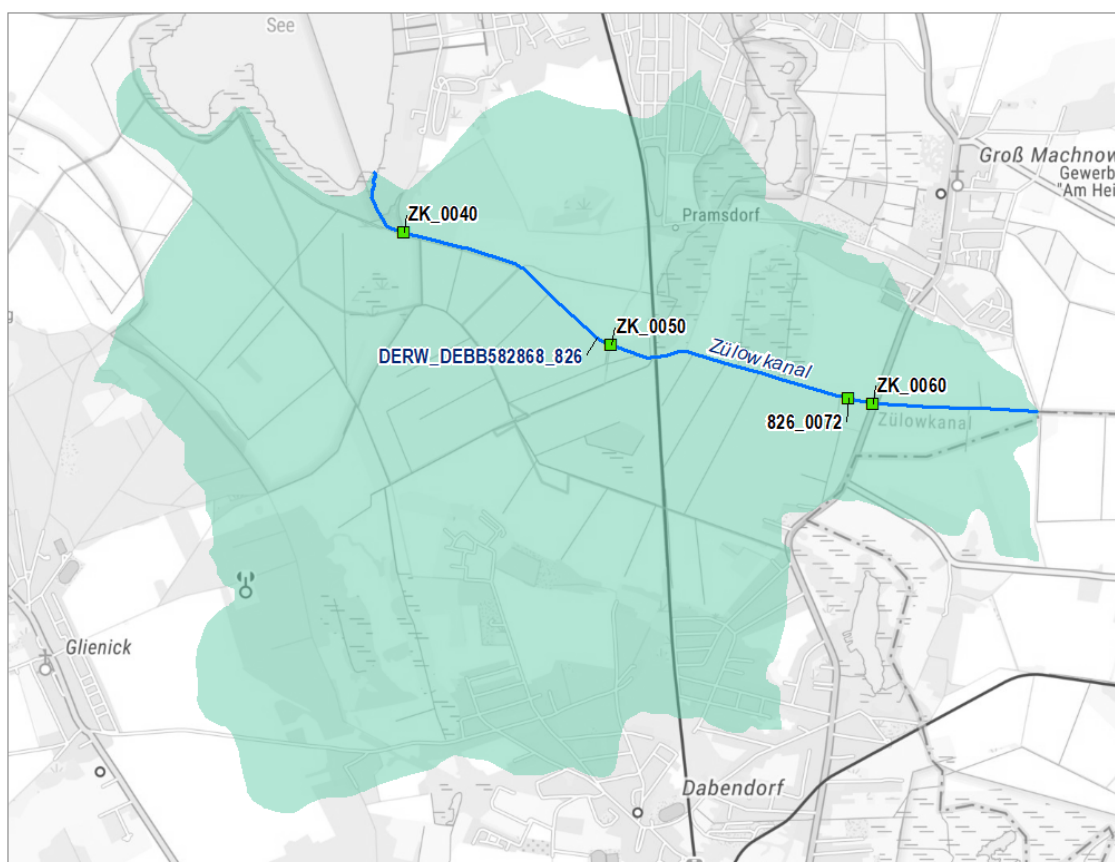
## Lage und Grenzen

### Messstellen

- operativ Chemie und Ökologie
- operativ Ökologie
- Überblick Chemie und Ökologie

— Fließgewässer WRRL

■ Einzelseinzugsgebiet Oberflächenwasserkörper
