# WRRL-Steckbrief für den Oberflächenwasserkörper Dahme-123

EU-Kennung: DERW\_DEBB5828\_123

Gültig für: 3. Bewirtschaftungszeitraum (BWZ) - 2022-2027

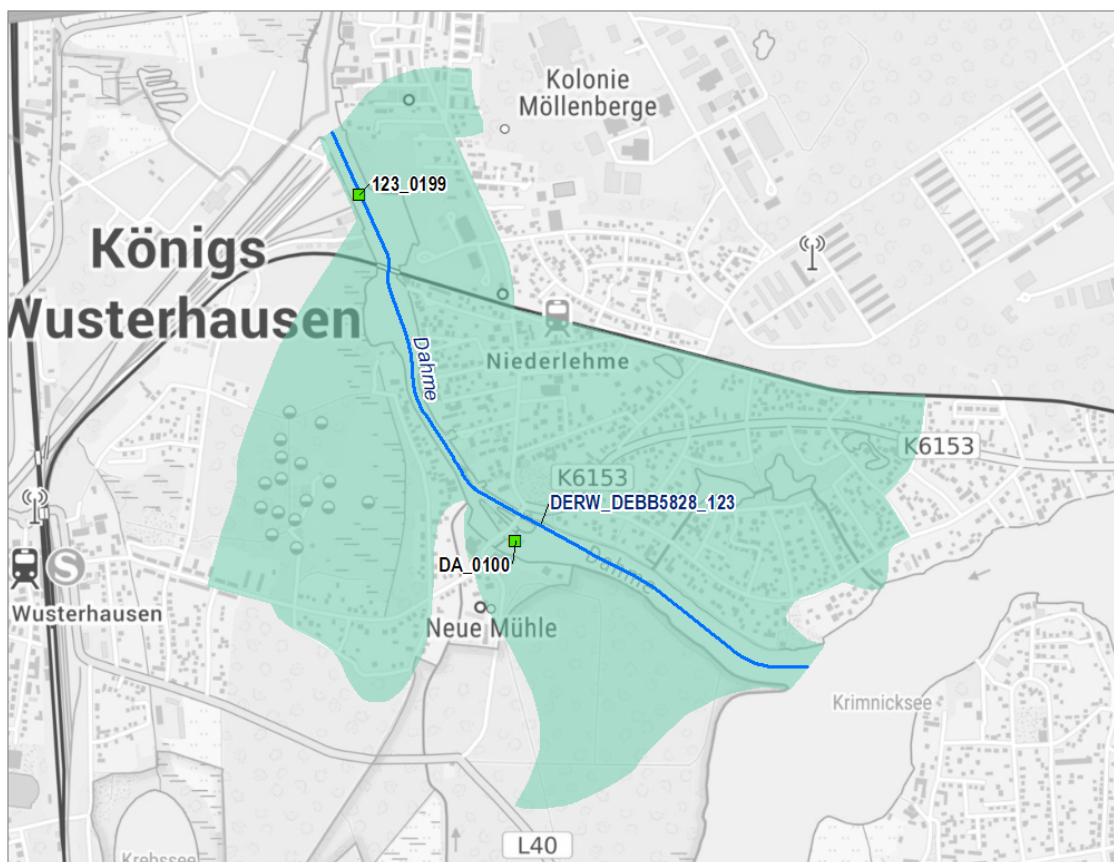
## Lage und Grenzen

- operativ Chemie und Ökologie
- operativ Ökologie
- Überblick Chemie und Ökologie

— Fließgewässer WRRL

Einzelleinzugsgebiet Oberflächenwasserkörper
