# WRRL-Steckbrief für den Oberflächenwasserkörper Spree-1744

EU-Kennung: DERW\_DEBB582\_1744

Stand der Daten: 22.12.2021

Gültig für: 3. Bewirtschaftungszeitraum (BWZ) - 2022-2027

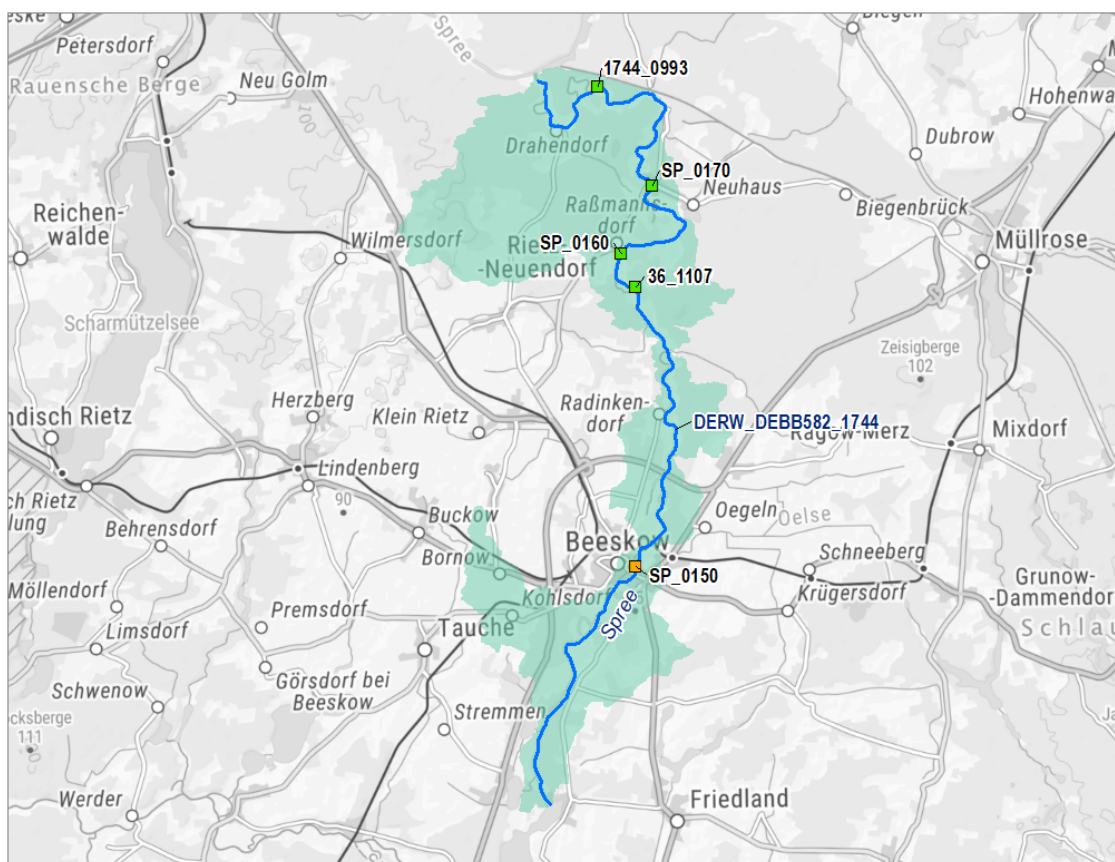
## Lage und Grenzen

### Messstellen

- operativ Chemie und Ökologie
- operativ Ökologie
- Überblick Chemie und Ökologie

— Fließgewässer WRRL

■ Einzelleinzugsgebiet Oberflächenwasserkörper
