# WRRL-Steckbrief für den Oberflächenwasserkörper Schiffgraben-389

EU-Kennung: DERW\_DEBB58358\_389

Gültig für: 3. Bewirtschaftungszeitraum (BWZ) - 2022-2027

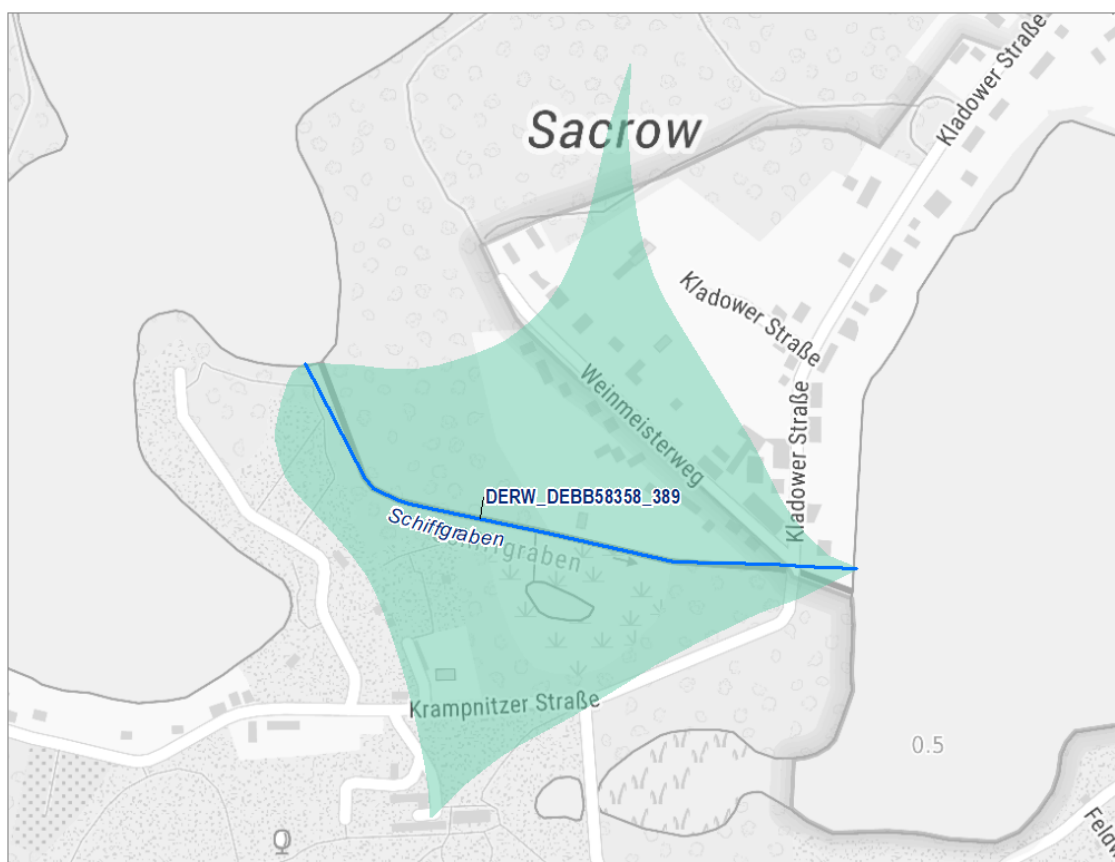
## Lage und Grenzen

- operativ Chemie und Ökologie
- operativ Ökologie
- Überblick Chemie und Ökologie

— Fließgewässer WRRL

■ Einzelleinzugsgebiet Oberflächenwasserkörper
