# WRRL-Steckbrief für den Oberflächenwasserkörper Rohrbecker Graben-851

EU-Kennung: DERW\_DEBB584112\_851

Stand der Daten: 22.12.2021

Gültig für: 3. Bewirtschaftungszeitraum (BWZ) - 2022-2027

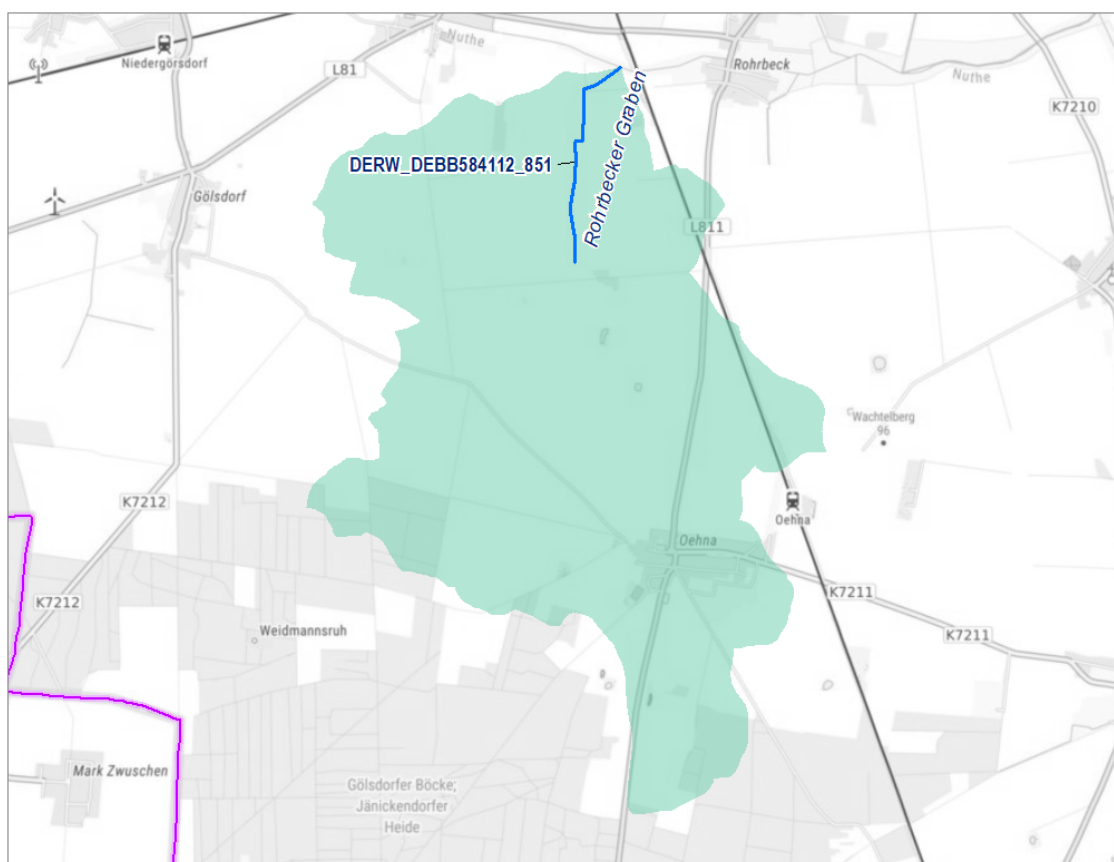
## Lage und Grenzen

### Messstellen

- operativ Chemie und Ökologie
- operativ Ökologie
- Überblick Chemie und Ökologie

— Landesgrenze

— Fließgewässer WRRL

Einzelseinzugsgebiet Oberflächenwasserkörper
