# WRRL-Steckbrief für den Oberflächenwasserkörper Königsgraben Luckenwalde-1746

EU-Kennung: DERW\_DEBB58418\_1746

Gültig für: 3. Bewirtschaftungszeitraum (BWZ) - 2022-2027

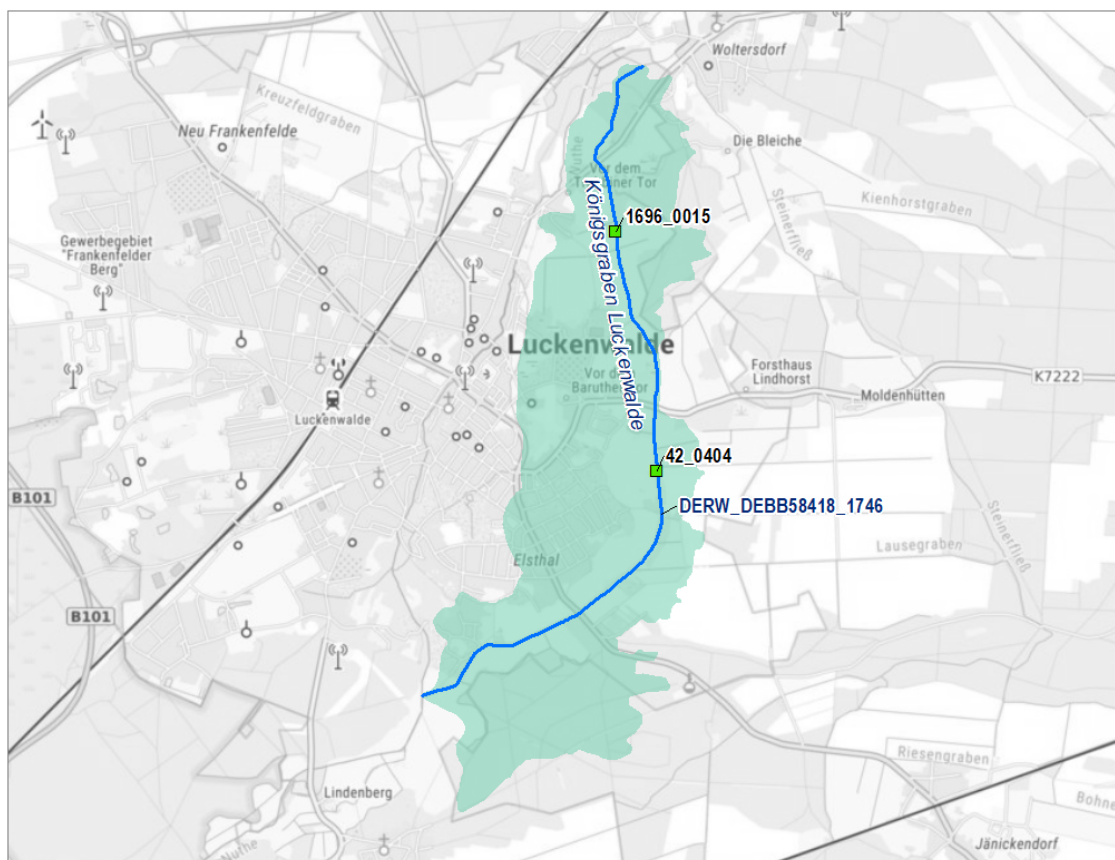
## Lage und Grenzen

- operativ Chemie und Ökologie
- operativ Ökologie
- Überblick Chemie und Ökologie

— Fließgewässer WRRL

Einzelseinzugsgebiet Oberflächenwasserkörper
