# WRRL-Steckbrief für den Oberflächenwasserkörper Steinerfließ-137

EU-Kennung: DERW\_DEBB5842\_137

Gültig für: 3. Bewirtschaftungszeitraum (BWZ) - 2022-2027

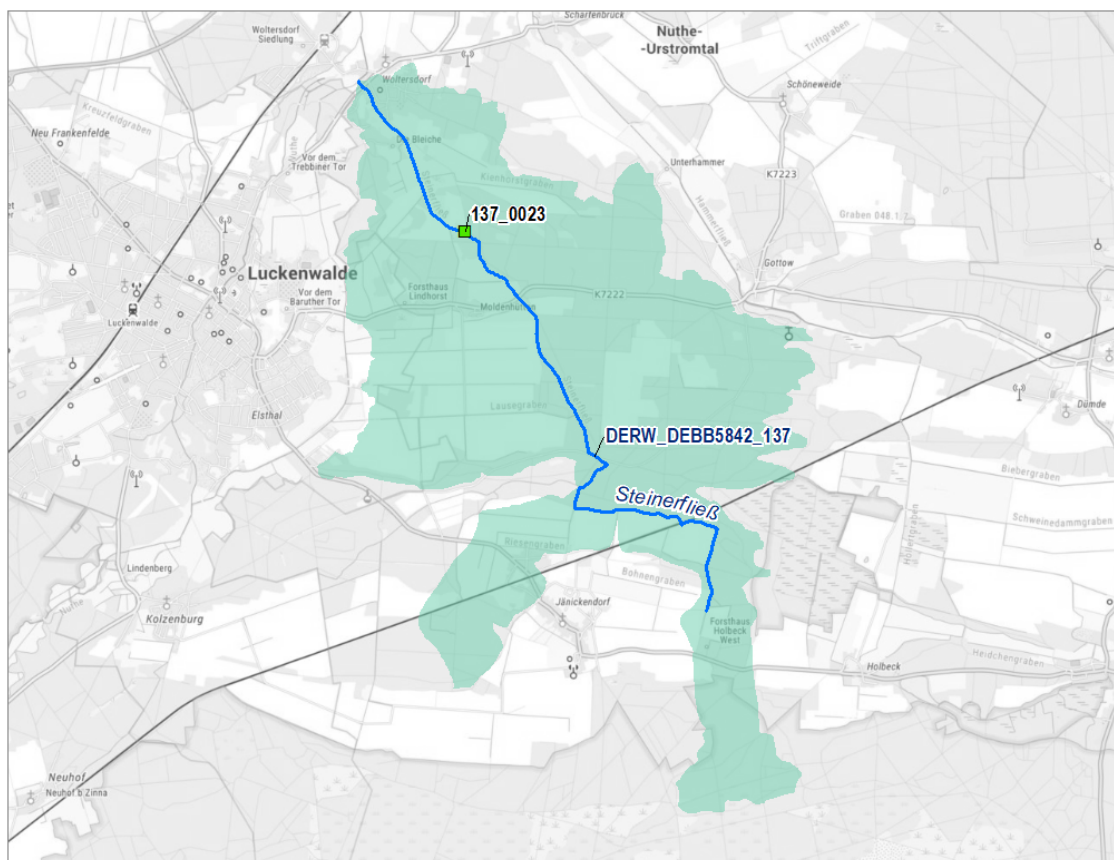
## Lage und Grenzen

- operativ Chemie und Ökologie
- operativ Ökologie
- Überblick Chemie und Ökologie

— Fließgewässer WRRL

Einzelleinzugsgebiet Oberflächenwasserkörper
