# WRRL-Steckbrief für den Oberflächenwasserkörper Mahlower Seegraben-410

EU-Kennung: DERW\_DEBB58462\_410

Stand der Daten: 22.12.2021

Gültig für: 3. Bewirtschaftungszeitraum (BWZ) - 2022-2027

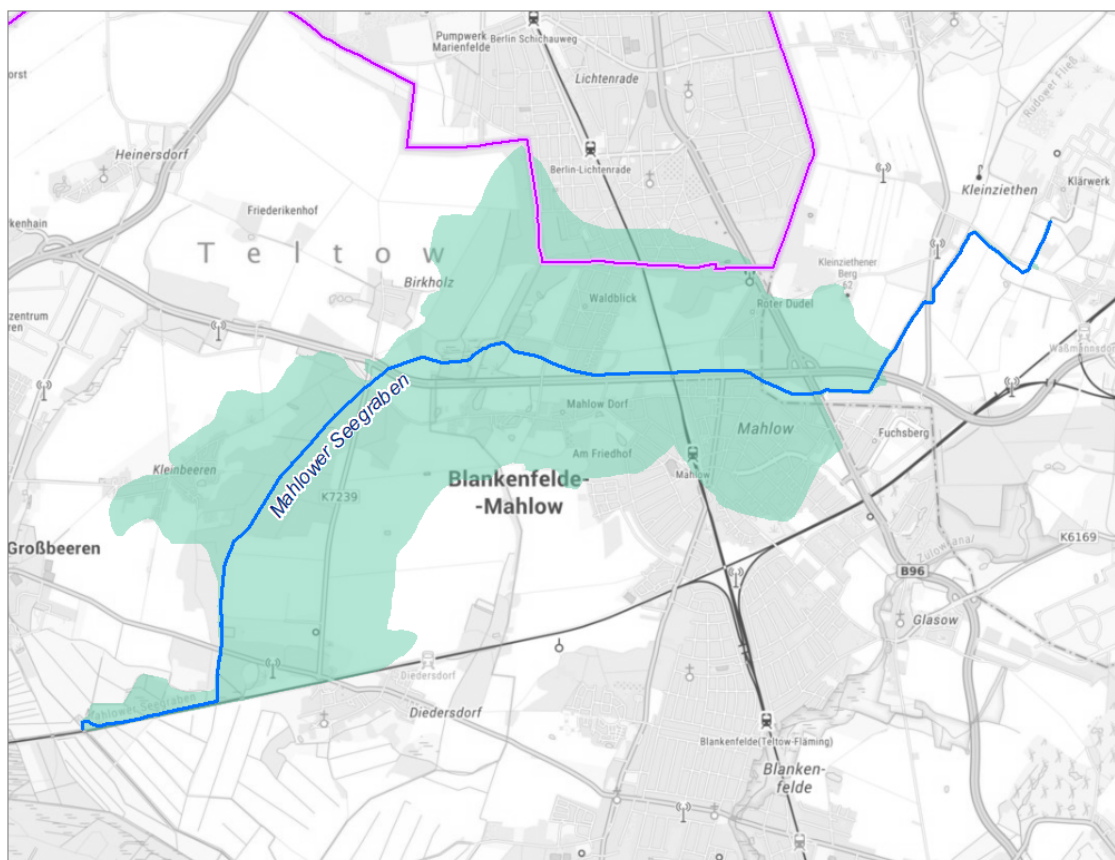
## Lage und Grenzen

### Messstellen

- operativ Chemie und Ökologie
- operativ Ökologie
- Überblick Chemie und Ökologie

— Fließgewässer WRRL

■ Einzelseinzugsgebiet Oberflächenwasserkörper
