# WRRL-Steckbrief für den Oberflächenwasserkörper Brück-Neuendorfer Kanal-416

EU-Kennung: DERW\_DEBB58484\_416

Gültig für: 3. Bewirtschaftungszeitraum (BWZ) - 2022-2027

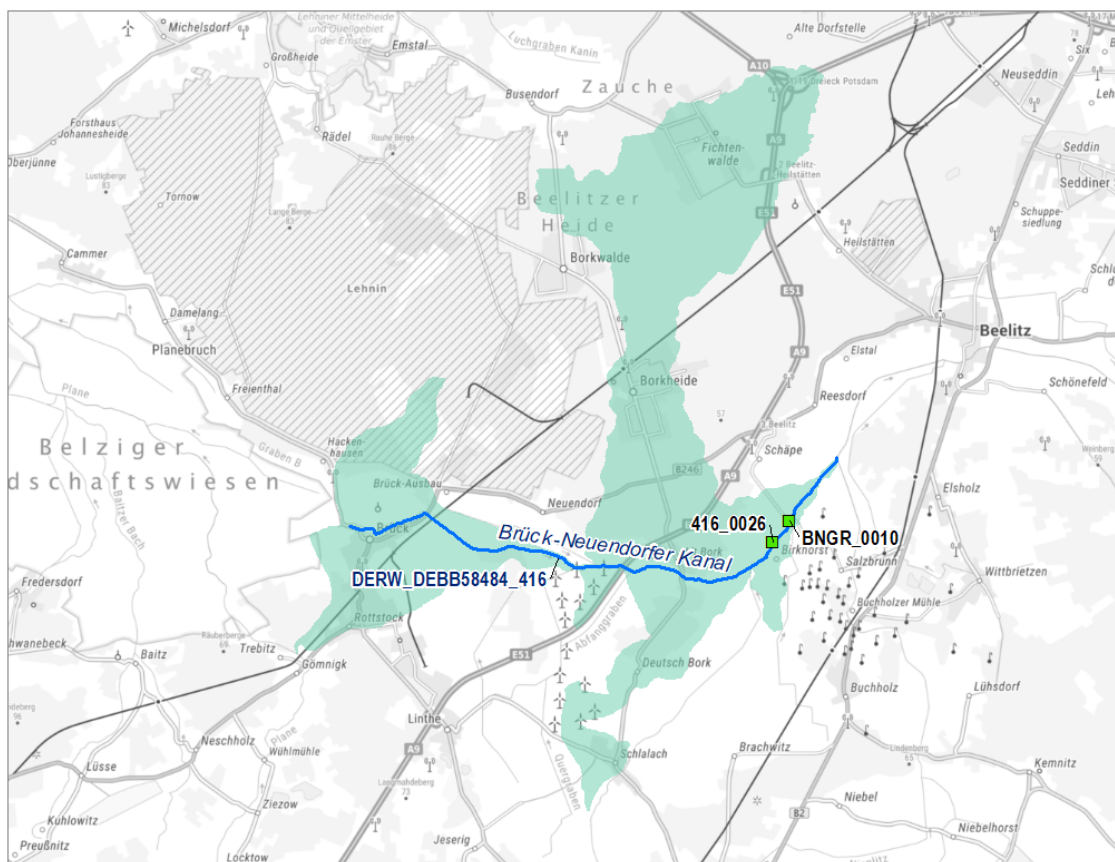
## Lage und Grenzen

- operativ Chemie und Ökologie
- operativ Ökologie
- Überblick Chemie und Ökologie

— Fließgewässer WRRL

■ Einzelseinzugsgebiet Oberflächenwasserkörper
