# WRRL-Steckbrief für den Oberflächenwasserkörper Graben L 0392-906

EU-Kennung: DERW\_DEBB585636\_906

Stand der Daten: 22.12.2021

Gültig für: 3. Bewirtschaftungszeitraum (BWZ) - 2022-2027

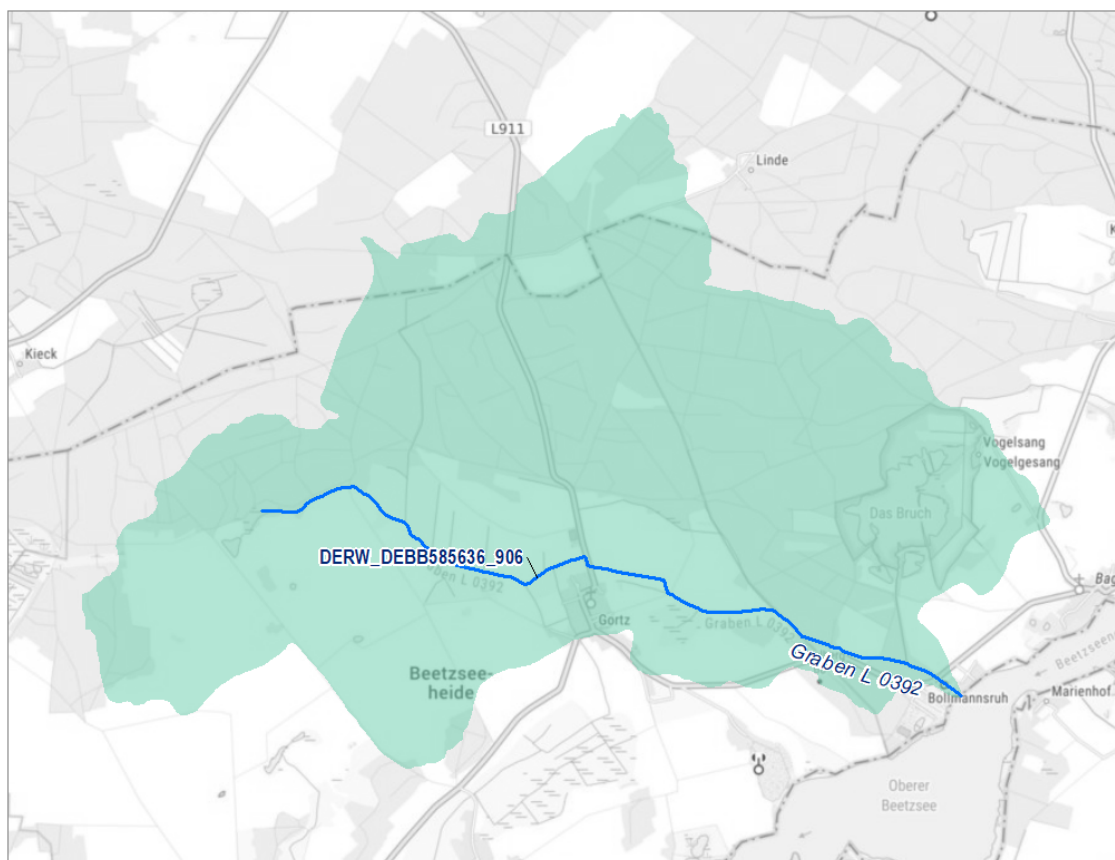
## Lage und Grenzen

### Messstellen

- operativ Chemie und Ökologie
- operativ Ökologie
- Überblick Chemie und Ökologie

— Fließgewässer WRRL

Einzelleinzugsgebiet Oberflächenwasserkörper
