# WRRL-Steckbrief für den Oberflächenwasserkörper Adda-441

EU-Kennung: DERW\_DEBB58622\_441

Gültig für: 3. Bewirtschaftungszeitraum (BWZ) - 2022-2027

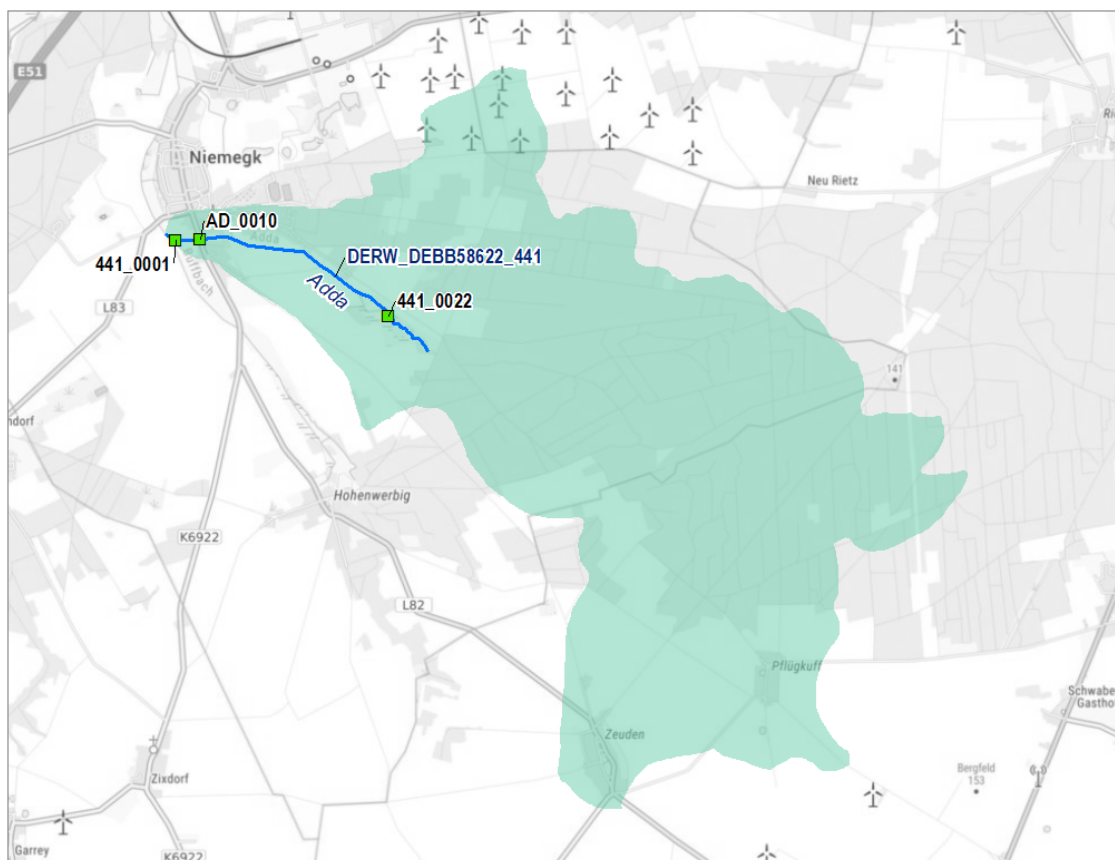
## Lage und Grenzen

### Messstellen

- operativ Chemie und Ökologie
- operativ Ökologie
- Überblick Chemie und Ökologie

— Fließgewässer WRRL

Einzelseinzugsgebiet Oberflächenwasserkörper
