# WRRL-Steckbrief für den Oberflächenwasserkörper Buffbach-168

EU-Kennung: DERW\_DEBB5862\_168

Gültig für: 3. Bewirtschaftungszeitraum (BWZ) - 2022-2027

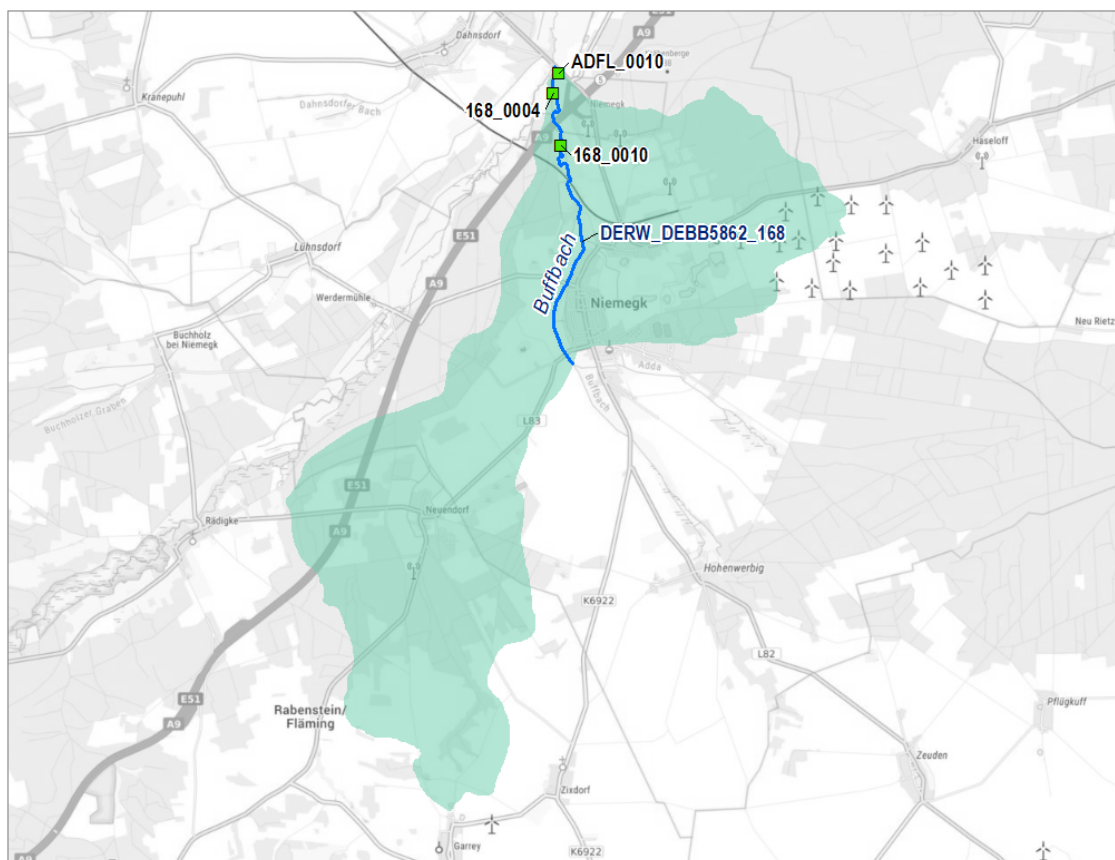
## Lage und Grenzen

- operativ Chemie und Ökologie
- operativ Ökologie
- Überblick Chemie und Ökologie

— Fließgewässer WRRL

Einzelseinzugsgebiet Oberflächenwasserkörper
