# WRRL-Steckbrief für den Oberflächenwasserkörper Buffbach-169

EU-Kennung: DERW\_DEBB5862\_169

Gültig für: 3. Bewirtschaftungszeitraum (BWZ) - 2022-2027

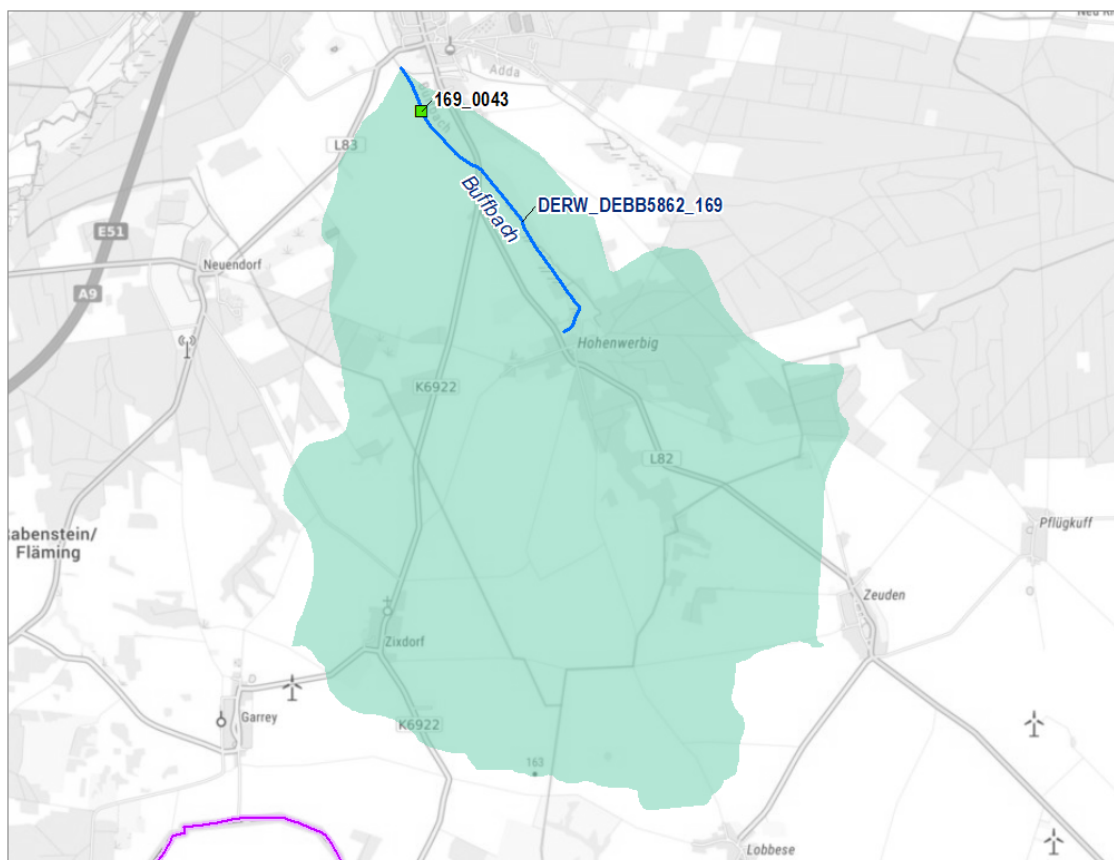
## Lage und Grenzen

### Messstellen

- operativ Chemie und Ökologie
- operativ Ökologie
- Überblick Chemie und Ökologie
