# WRRL-Steckbrief für den Oberflächenwasserkörper Graben B-913

EU-Kennung: DERW\_DEBB586382\_913

Gültig für: 3. Bewirtschaftungszeitraum (BWZ) - 2022-2027

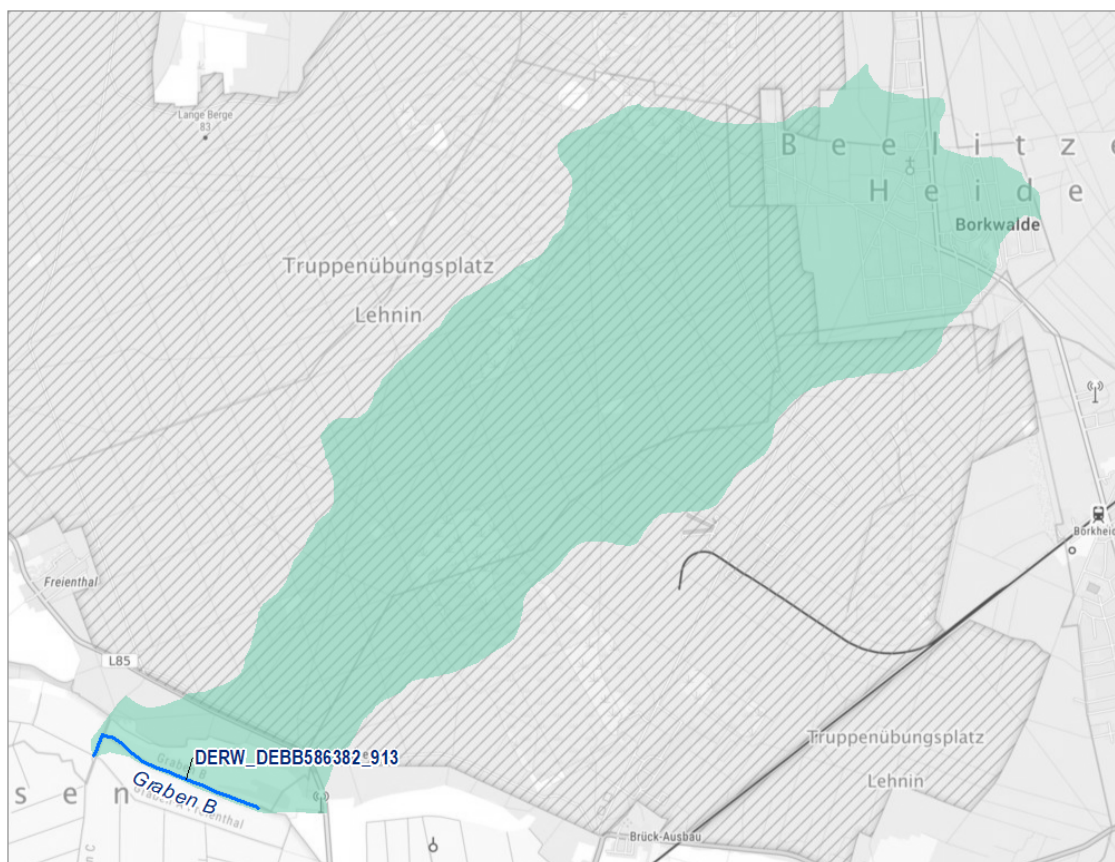
## Lage und Grenzen

- operativ Chemie und Ökologie
- operativ Ökologie
- Überblick Chemie und Ökologie

— Fließgewässer WRRL

■ Einzelseinzugsgebiet Oberflächenwasserkörper
