# WRRL-Steckbrief für den Oberflächenwasserkörper Streckebach-914

EU-Kennung: DERW\_DEBB586442\_914

Gültig für: 3. Bewirtschaftungszeitraum (BWZ) - 2022-2027

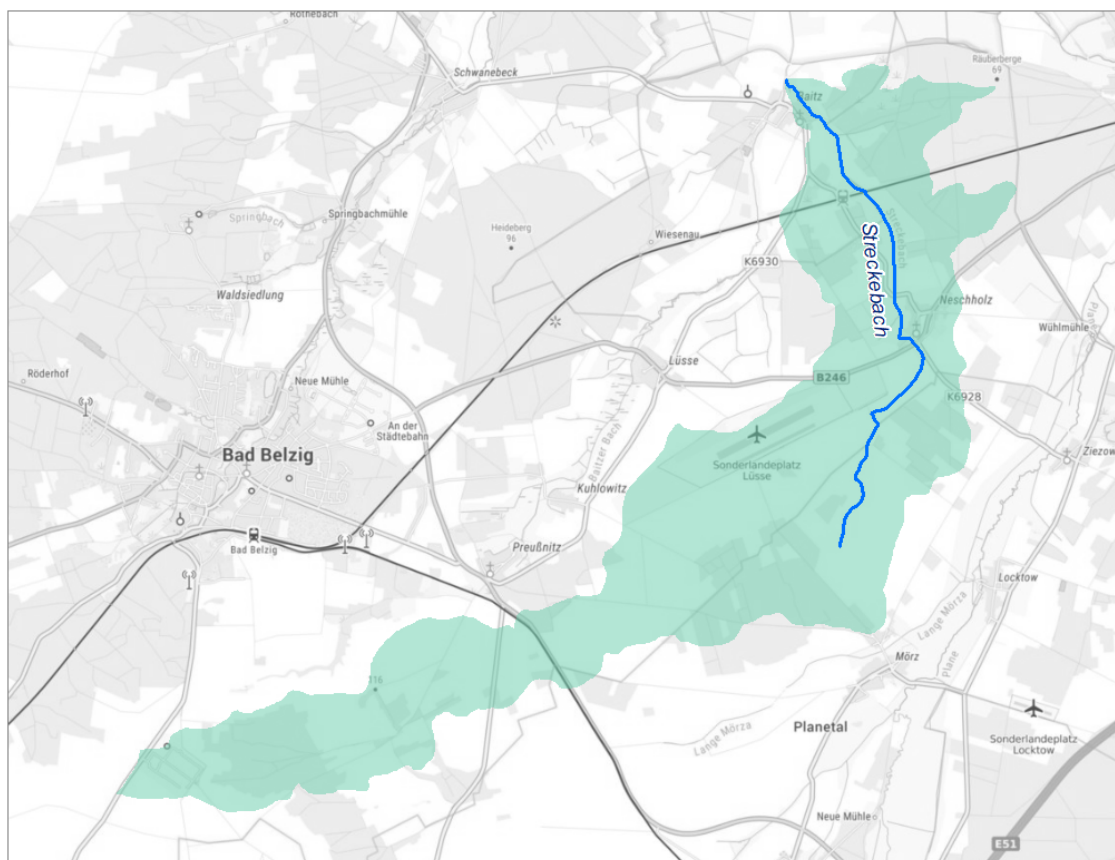
## Lage und Grenzen

- operativ Chemie und Ökologie
- operativ Ökologie
- Überblick Chemie und Ökologie

— Fließgewässer WRRL

■ Einzelleinzugsgebiet Oberflächenwasserkörper
