# WRRL-Steckbrief für den Oberflächenwasserkörper Hellbach-446

EU-Kennung: DERW\_DEBB58682\_446

Stand der Daten: 22.12.2021

Gültig für: 3. Bewirtschaftungszeitraum (BWZ) - 2022-2027

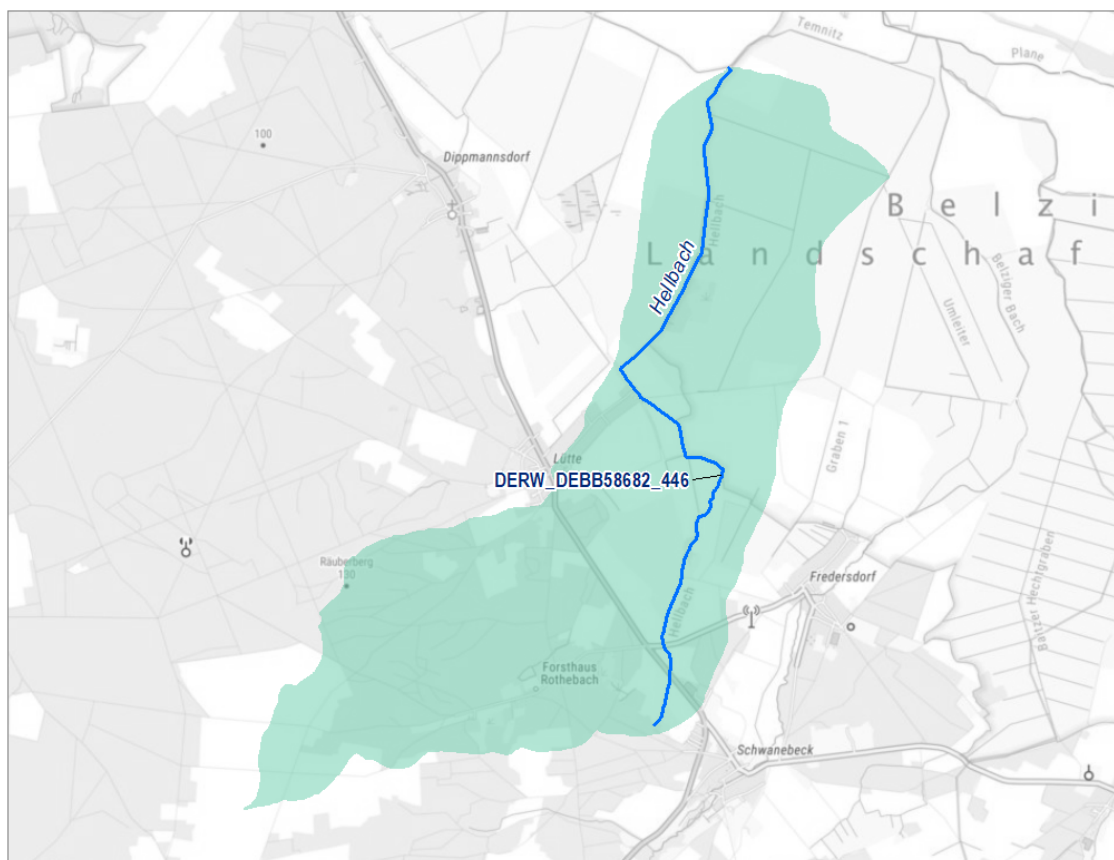
## Lage und Grenzen

### Messstellen

- operativ Chemie und Ökologie
- operativ Ökologie
- Überblick Chemie und Ökologie

— Fließgewässer WRRL

Einzelleinzugsgebiet Oberflächenwasserkörper
