# WRRL-Steckbrief für den Oberflächenwasserkörper Bullenberger Bach-447

EU-Kennung: DERW\_DEBB58684\_447

Gültig für: 3. Bewirtschaftungszeitraum (BWZ) - 2022-2027

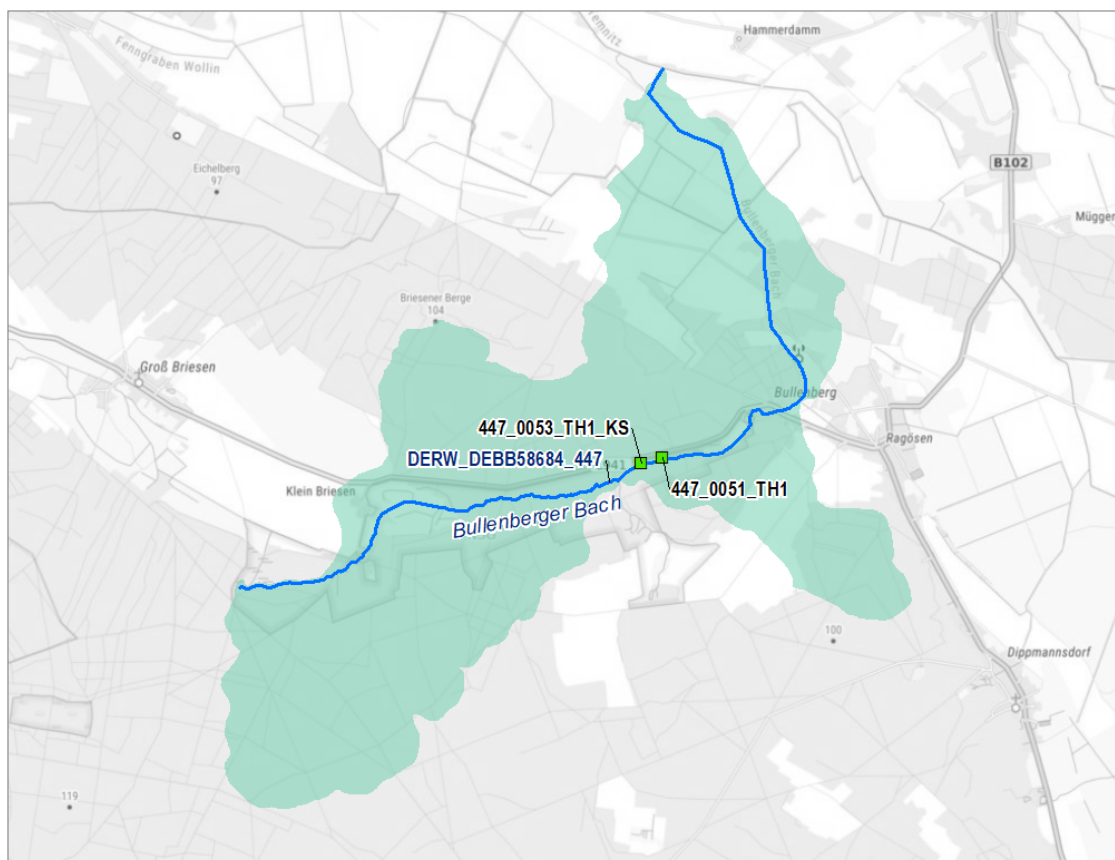
## Lage und Grenzen

- operativ Chemie und Ökologie
- operativ Ökologie
- Überblick Chemie und Ökologie

— Fließgewässer WRRL

Einzelleinzugsgebiet Oberflächenwasserkörper
