# WRRL-Steckbrief für den Oberflächenwasserkörper Kleine Temnitz-448

EU-Kennung: DERW\_DEBB58686\_448

Gültig für: 3. Bewirtschaftungszeitraum (BWZ) - 2022-2027

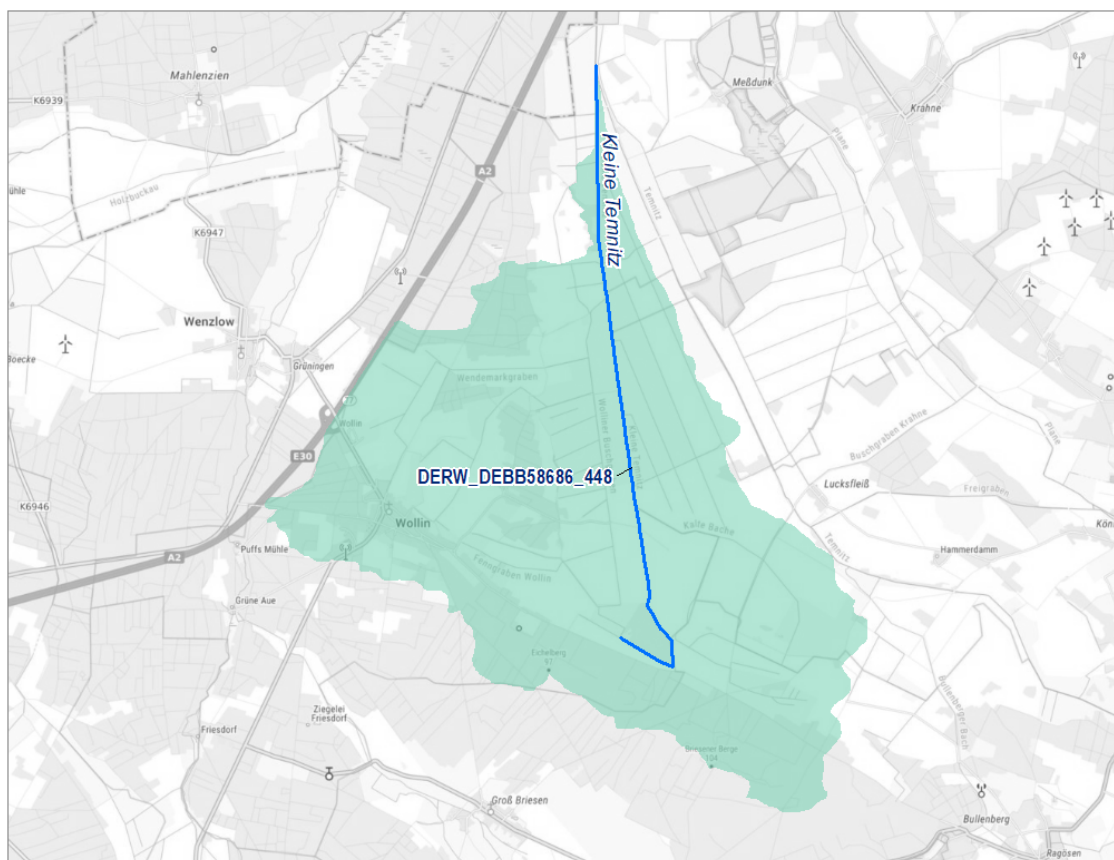
## Lage und Grenzen

- operativ Chemie und Ökologie
- operativ Ökologie
- Überblick Chemie und Ökologie

— Fließgewässer WRRL

■ Einzelseinzugsgebiet Oberflächenwasserkörper
