# WRRL-Steckbrief für den Oberflächenwasserkörper Buschgraben Krahne-449

EU-Kennung: DERW\_DEBB58688\_449

Gültig für: 3. Bewirtschaftungszeitraum (BWZ) - 2022-2027

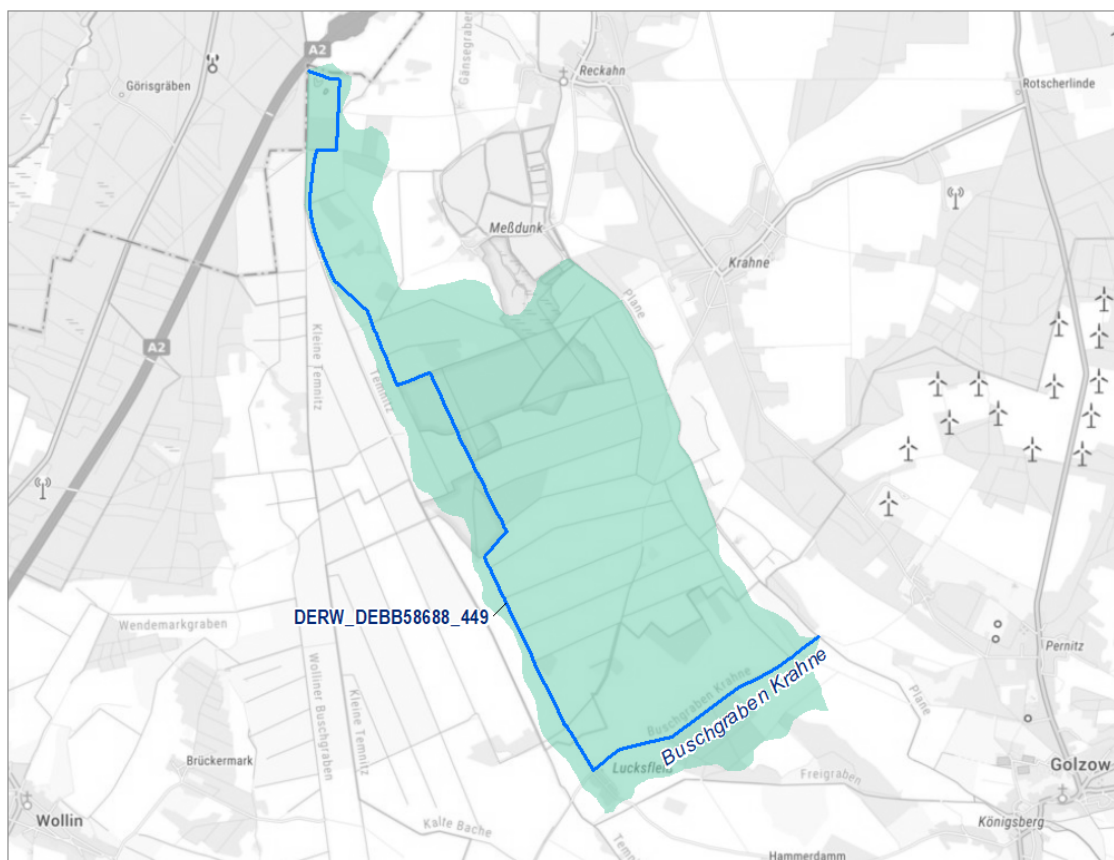
## Lage und Grenzen

- operativ Chemie und Ökologie
- operativ Ökologie
- Überblick Chemie und Ökologie

— Fließgewässer WRRL

Einzelleinzugsgebiet Oberflächenwasserkörper
