# WRRL-Steckbrief für den Oberflächenwasserkörper Neuer Graben-927

EU-Kennung: DERW\_DEBB587496\_927

Stand der Daten: 22.12.2021

Gültig für: 3. Bewirtschaftungszeitraum (BWZ) - 2022-2027

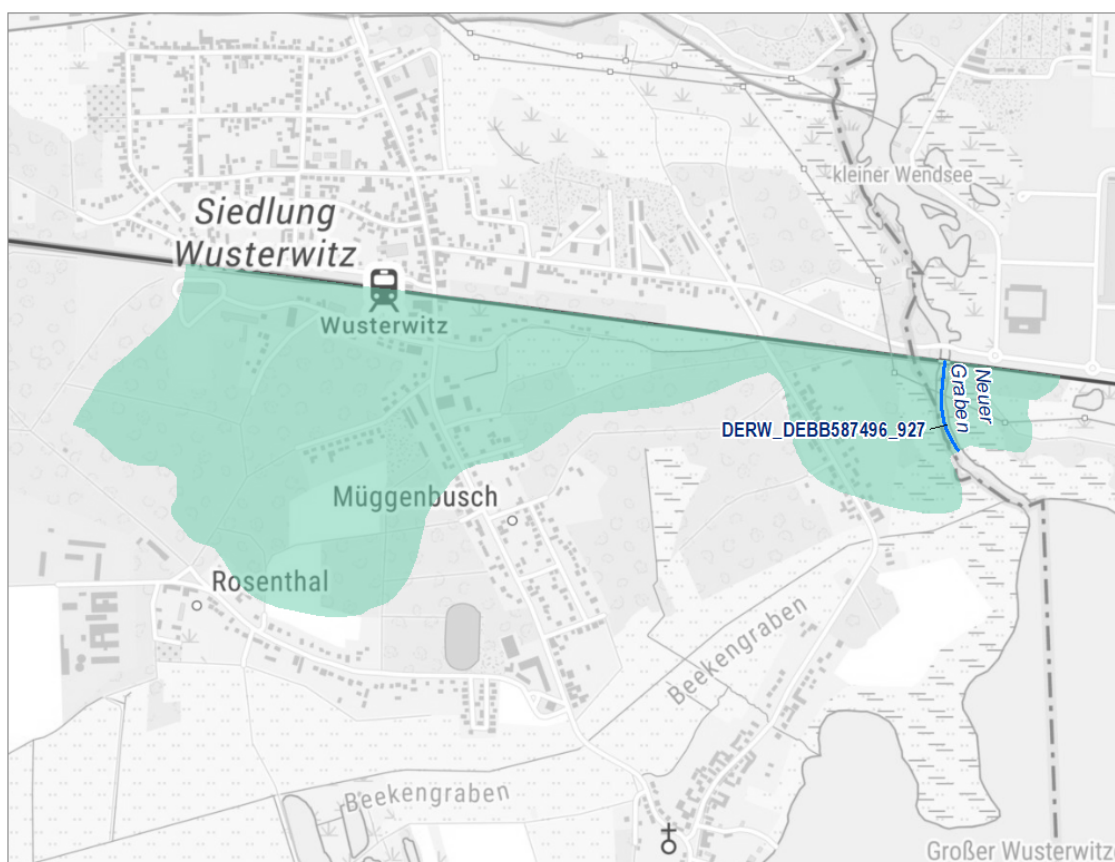
## Lage und Grenzen

### Messstellen

- operativ Chemie und Ökologie
- operativ Ökologie
- Überblick Chemie und Ökologie

— Landesgrenze

— Fließgewässer WRRL

■ Einzelseinzugsgebiet Oberflächenwasserkörper
