# WRRL-Steckbrief für den Oberflächenwasserkörper Alte Havel-1357

EU-Kennung: DERW\_DEBB5875552\_1357

Gültig für: 3. Bewirtschaftungszeitraum (BWZ) - 2022-2027

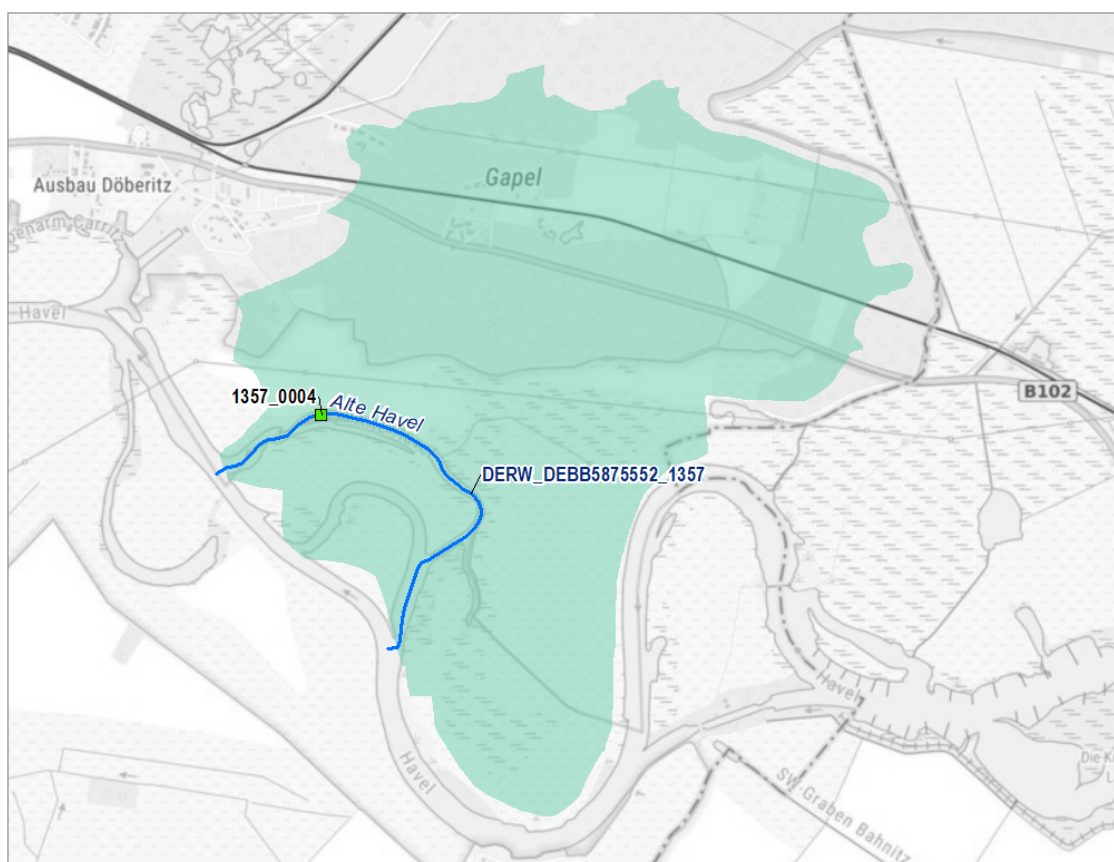
## Lage und Grenzen

### Messstellen

- operativ Chemie und Ökologie
- operativ Ökologie
- Überblick Chemie und Ökologie

— Fließgewässer WRRL

■ Einzelleinzugsgebiet Oberflächenwasserkörper
