# WRRL-Steckbrief für den Oberflächenwasserkörper Märschengraben-936

EU-Kennung: DERW\_DEBB587726\_936

Gültig für: 3. Bewirtschaftungszeitraum (BWZ) - 2022-2027

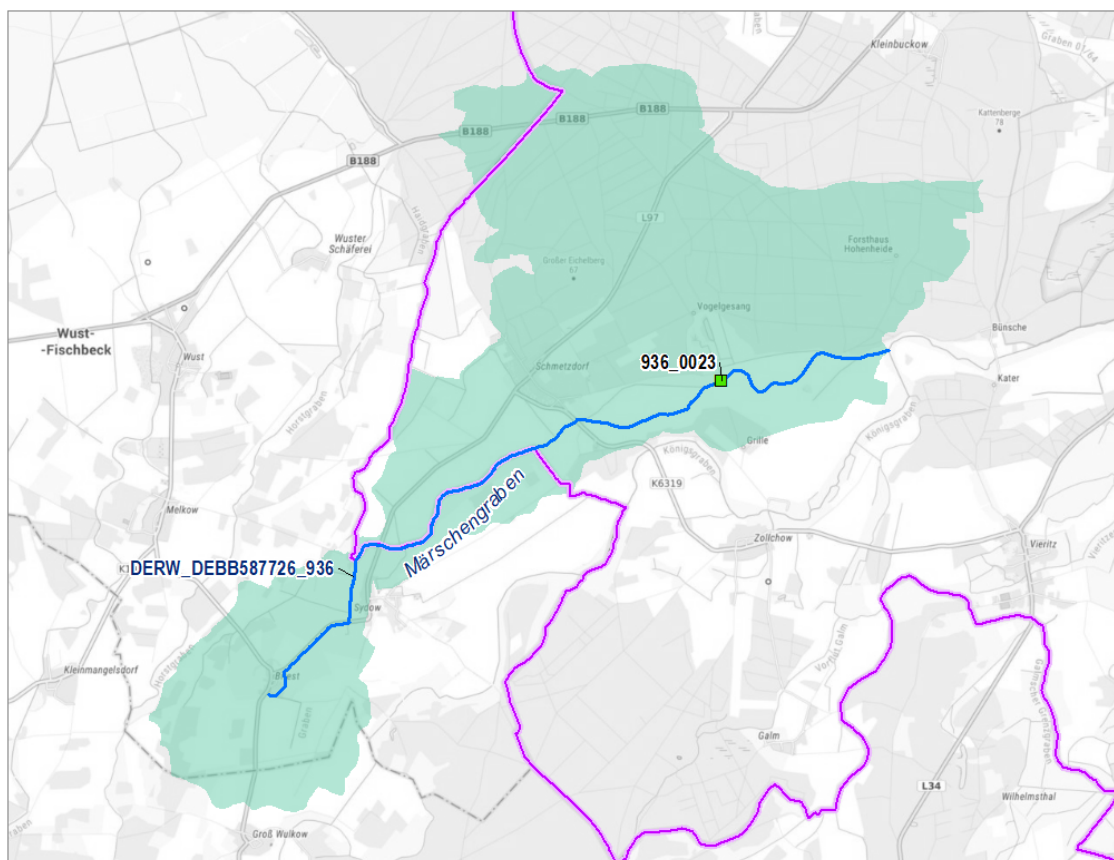
## Lage und Grenzen

### Messstellen

- operativ Chemie und Ökologie
- operativ Ökologie
- Überblick Chemie und Ökologie

— Fließgewässer WRRL

■ Einzelleinzugsgebiet Oberflächenwasserkörper
