# WRRL-Steckbrief für den Oberflächenwasserkörper Nebenarm Havel bei Heidefeld-2027

EU-Kennung: DERW\_DEBB587734\_2027

Stand der Daten: 22.12.2021

Gültig für: 3. Bewirtschaftungszeitraum (BWZ) - 2022-2027

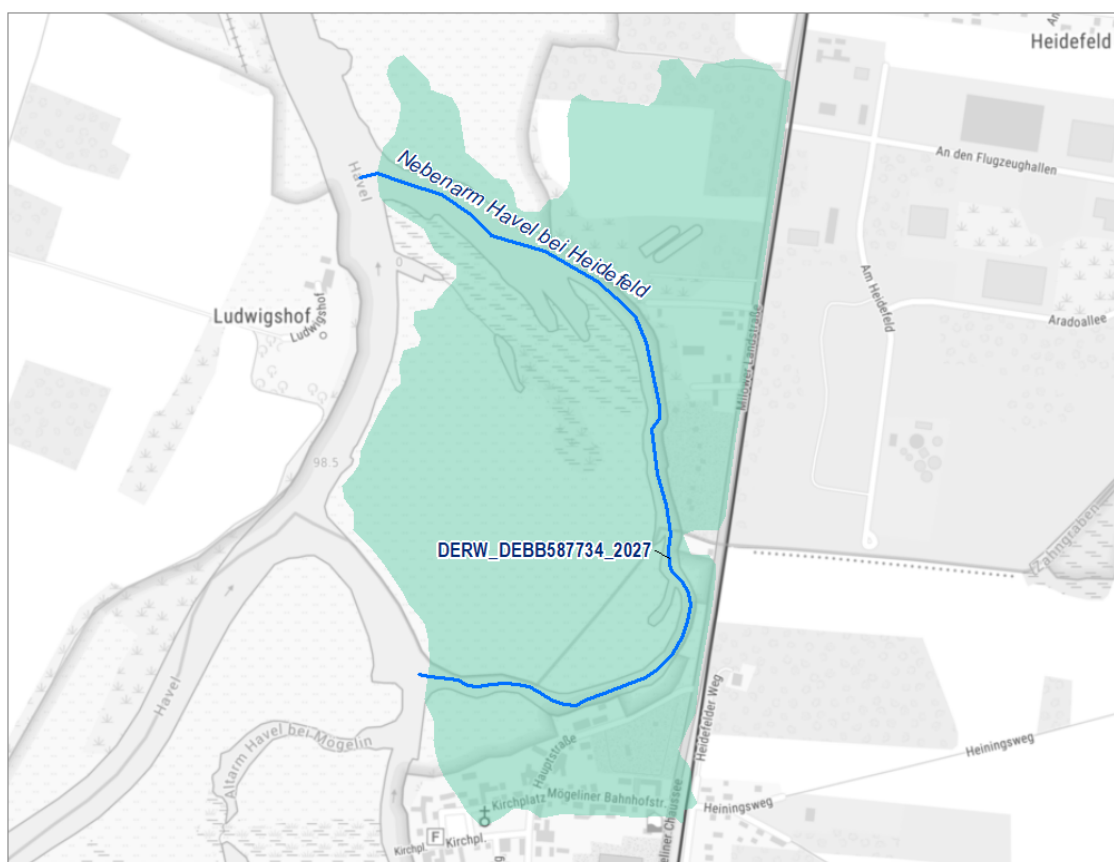
## Lage und Grenzen

- operativ Chemie und Ökologie
- operativ Ökologie
- Überblick Chemie und Ökologie

— Fließgewässer WRRL

Einzelleinzugsgebiet Oberflächenwasserkörper
