# WRRL-Steckbrief für den Oberflächenwasserkörper Schwanengraben-1360

EU-Kennung: DERW\_DEBB5878242\_1360

Gültig für: 3. Bewirtschaftungszeitraum (BWZ) - 2022-2027

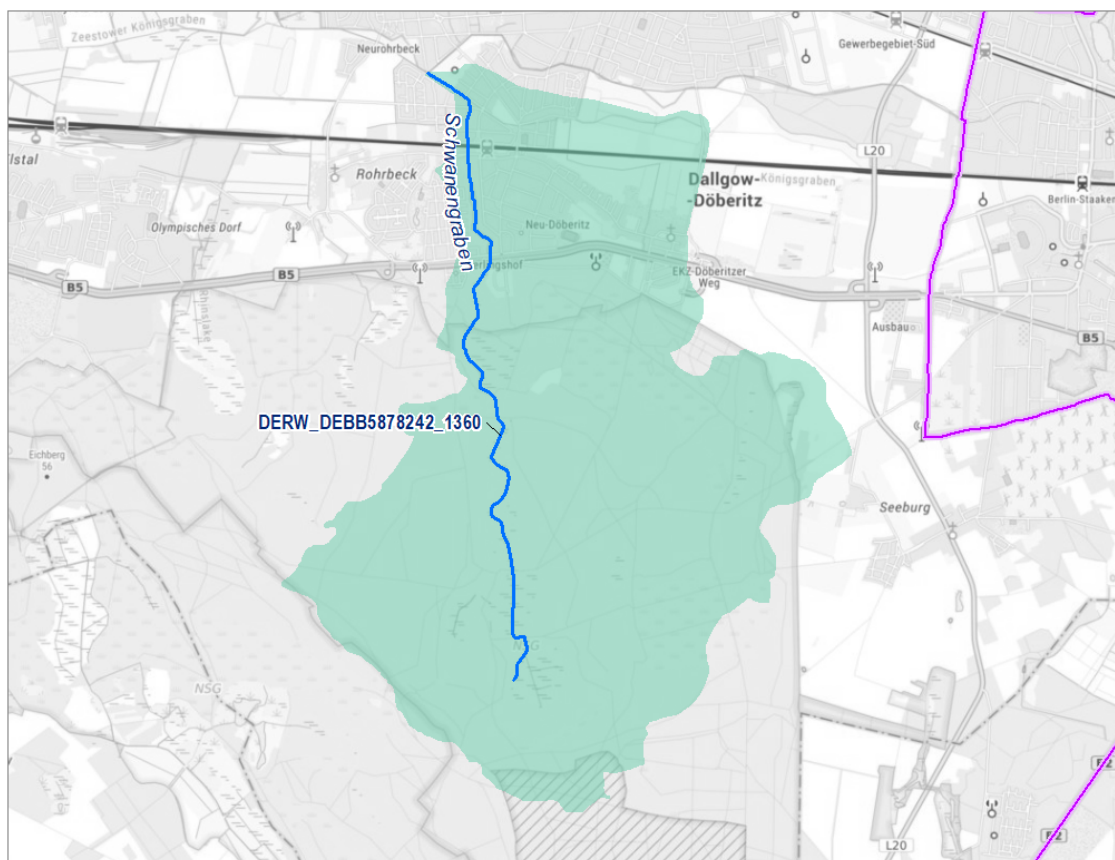
## Lage und Grenzen

- operativ Chemie und Ökologie
- operativ Ökologie
- Überblick Chemie und Ökologie

— Fließgewässer WRRL

Einzelseinzugsgebiet Oberflächenwasserkörper
