# WRRL-Steckbrief für den Oberflächenwasserkörper Graben 40/28/13-1362

EU-Kennung: DERW\_DEBB5878422\_1362

Gültig für: 3. Bewirtschaftungszeitraum (BWZ) - 2022-2027

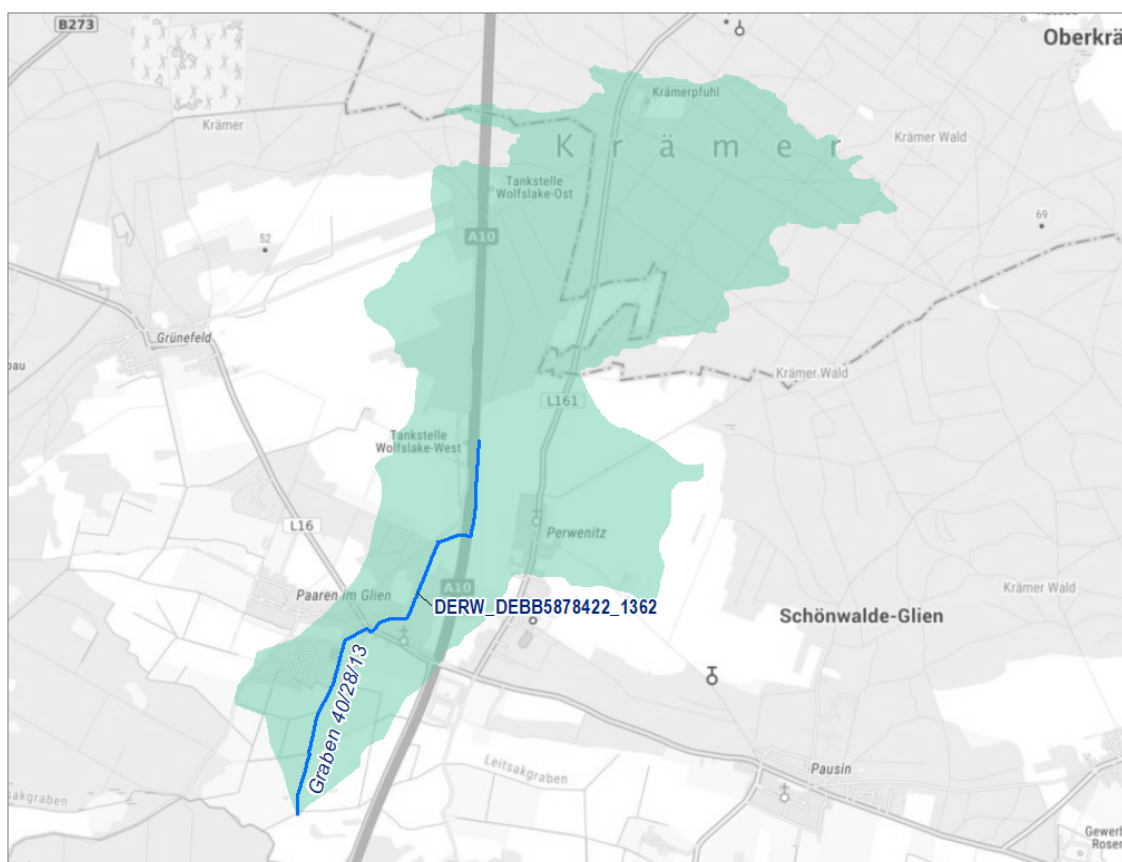
## Lage und Grenzen

- operativ Chemie und Ökologie
- operativ Ökologie
- Überblick Chemie und Ökologie

— Fließgewässer WRRL

■ Einzelleinzugsgebiet Oberflächenwasserkörper
