# WRRL-Steckbrief für den Oberflächenwasserkörper Graben 40/48-1363

EU-Kennung: DERW\_DEBB5878724\_1363

Gültig für: 3. Bewirtschaftungszeitraum (BWZ) - 2022-2027

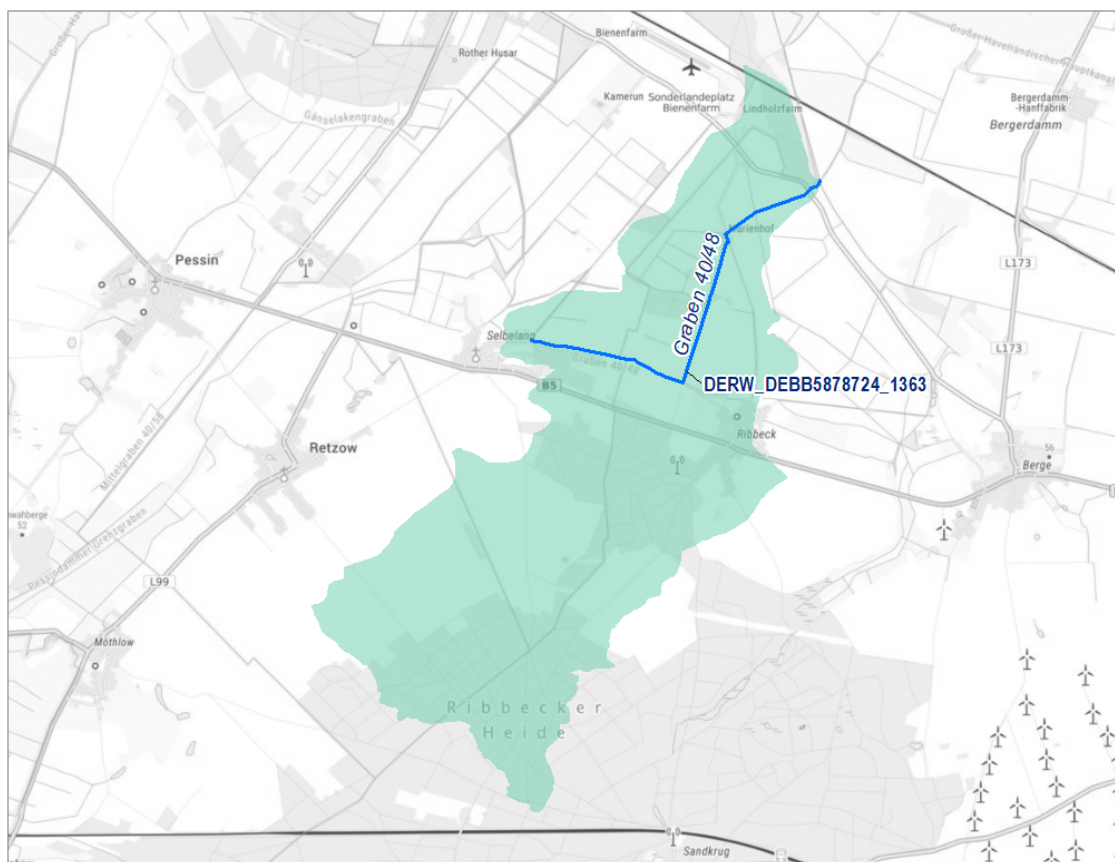
## Lage und Grenzen

- operativ Chemie und Ökologie
- operativ Ökologie
- Überblick Chemie und Ökologie

— Fließgewässer WRRL

■ Einzelleinzugsgebiet Oberflächenwasserkörper
