# WRRL-Steckbrief für den Oberflächenwasserkörper Großer Havelländischer Hauptkanal-180

EU-Kennung: DERW\_DEBB5878\_180

Stand der Daten: 22.12.2021

Gültig für: 3. Bewirtschaftungszeitraum (BWZ) - 2022-2027

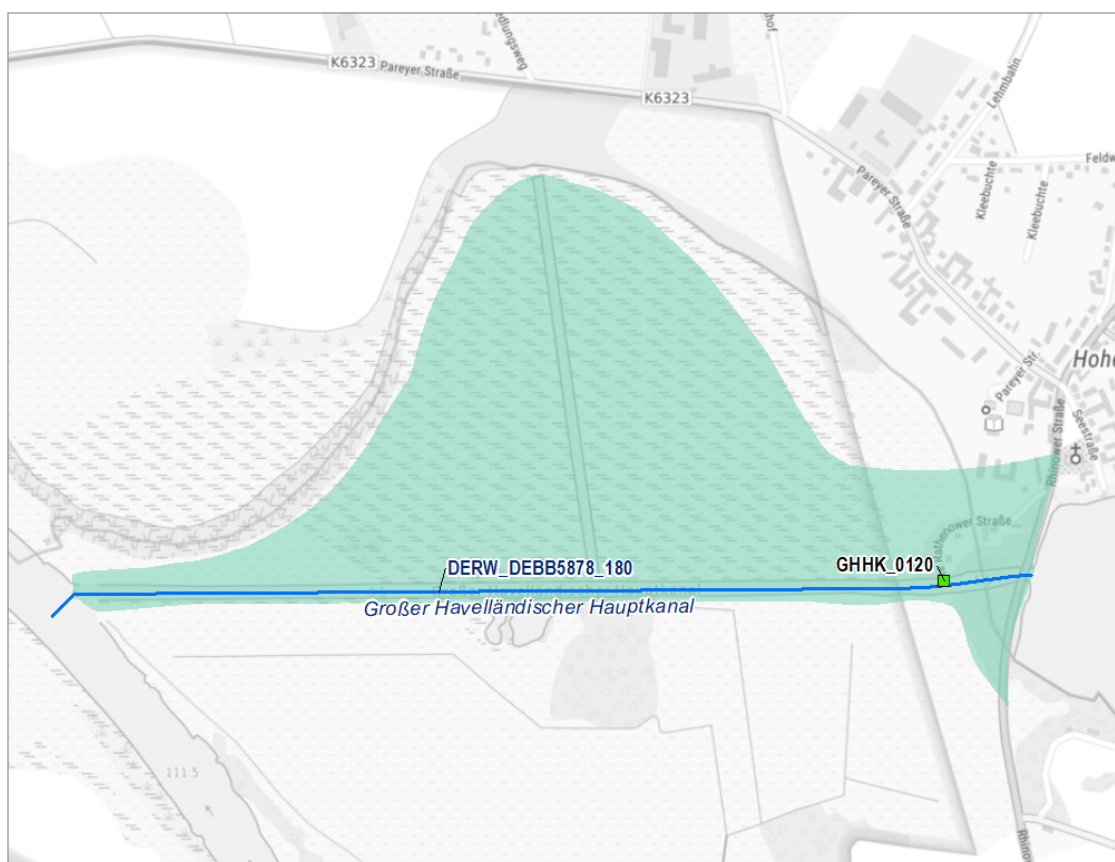
## Lage und Grenzen

- operativ Chemie und Ökologie
- operativ Ökologie
- Überblick Chemie und Ökologie

— Fließgewässer WRRL

Einzelseinzugsgebiet Oberflächenwasserkörper
