# WRRL-Steckbrief für den Oberflächenwasserkörper Zechliner Gewässer-1381

EU-Kennung: DERW\_DEBB5881152\_1381

Stand der Daten: 22.12.2021

Gültig für: 3. Bewirtschaftungszeitraum (BWZ) - 2022-2027

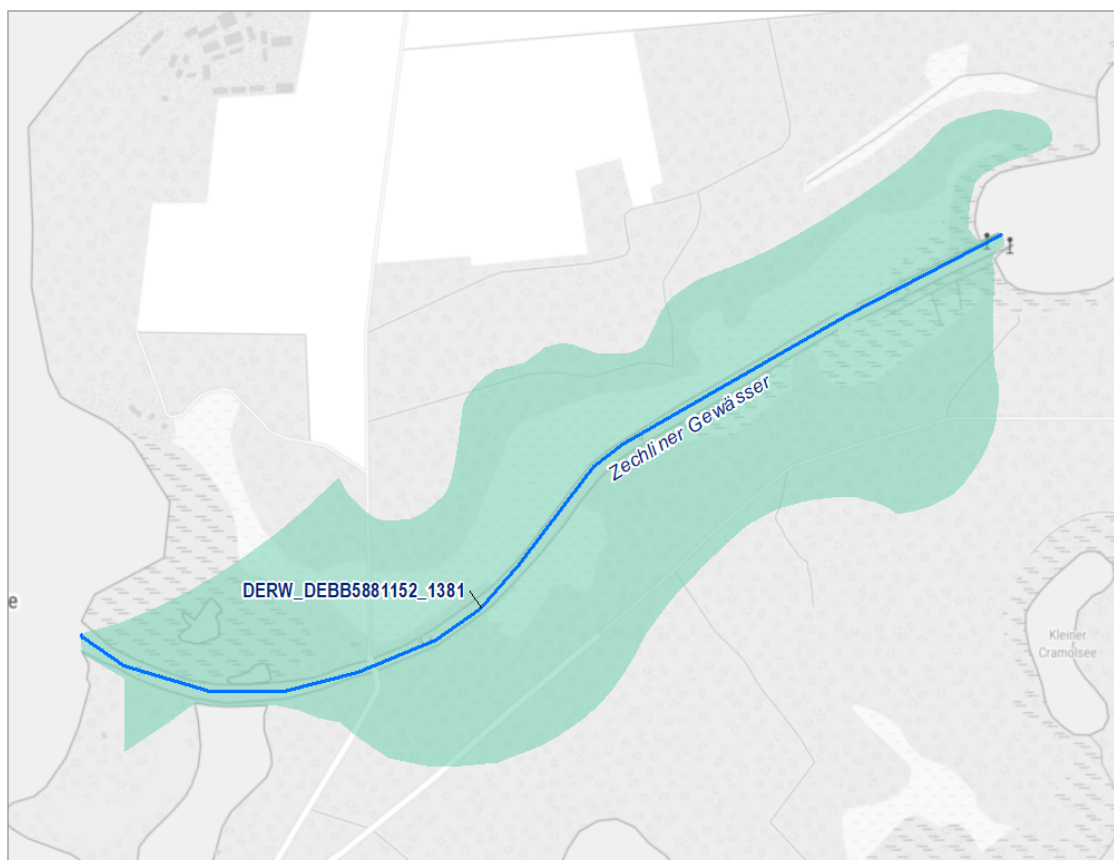
## Lage und Grenzen

- operativ Chemie und Ökologie
- operativ Ökologie
- Überblick Chemie und Ökologie

— Fließgewässer WRRL

■ Einzelseinzugsgebiet Oberflächenwasserkörper
