# WRRL-Steckbrief für den Oberflächenwasserkörper Zechliner Gewässer-1736

EU-Kennung: DERW\_DEBB5881152\_1736

Stand der Daten: 22.12.2021

Gültig für: 3. Bewirtschaftungszeitraum (BWZ) - 2022-2027

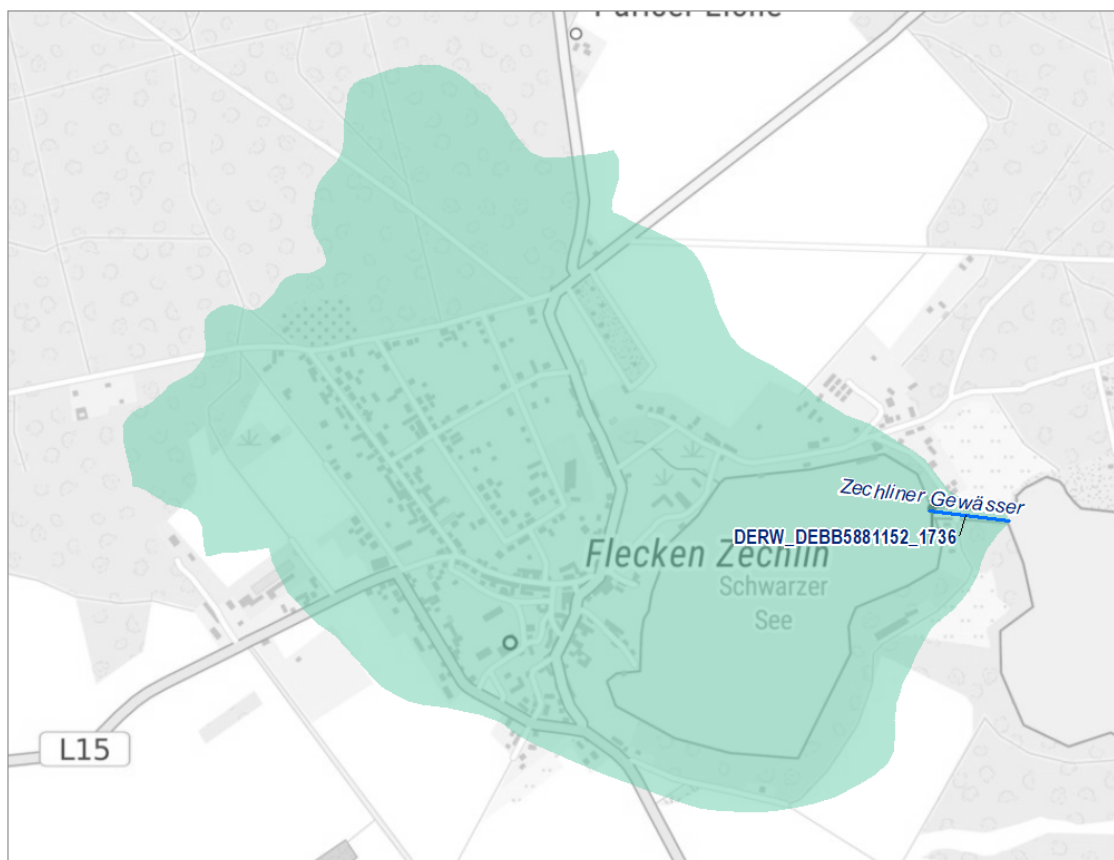
## Lage und Grenzen

- operativ Chemie und Ökologie
- operativ Ökologie
- Überblick Chemie und Ökologie

— Fließgewässer WRRL

■ Einzelseinzugsgebiet Oberflächenwasserkörper
