# WRRL-Steckbrief für den Oberflächenwasserkörper Döllnitz-481

EU-Kennung: DERW\_DEBB58816\_481

Gültig für: 3. Bewirtschaftungszeitraum (BWZ) - 2022-2027

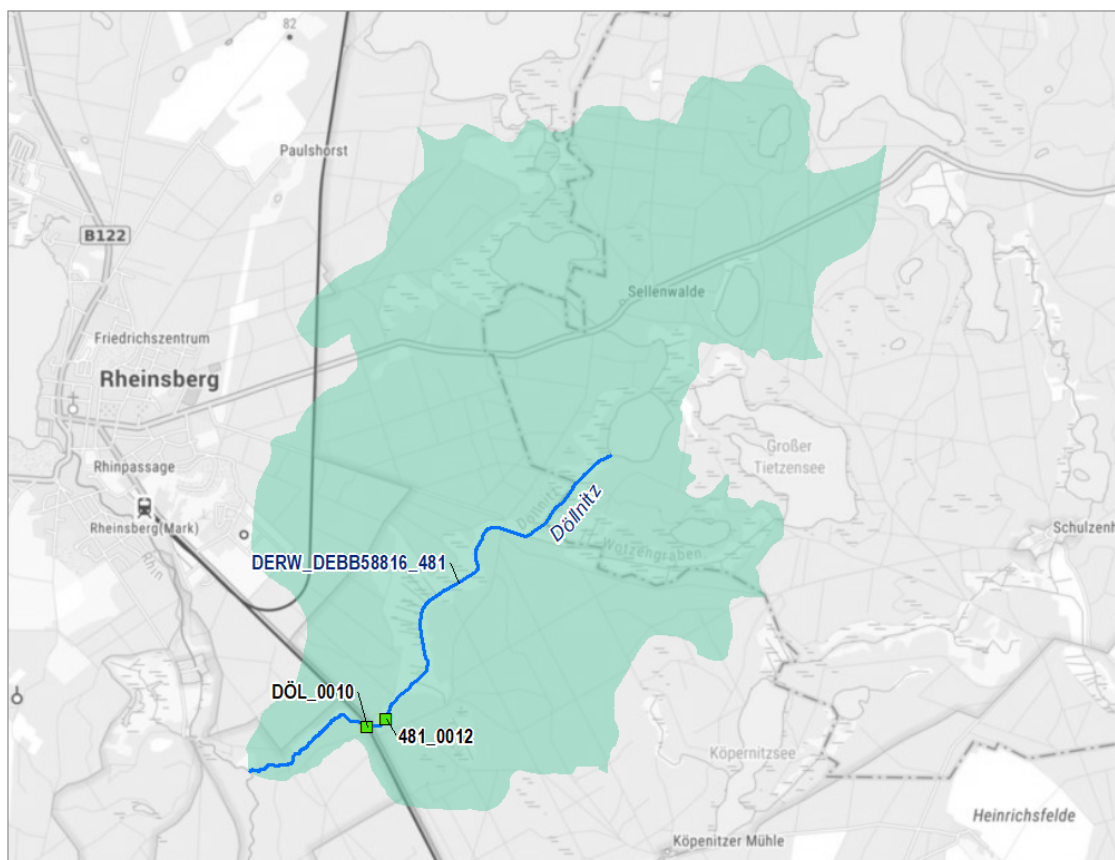
## Lage und Grenzen

- operativ Chemie und Ökologie
- operativ Ökologie
- Überblick Chemie und Ökologie

— Fließgewässer WRRL

Einzelleinzugsgebiet Oberflächenwasserkörper
