# WRRL-Steckbrief für den Oberflächenwasserkörper Kleiner Rhin-483

EU-Kennung: DERW\_DEBB58818\_483

Gültig für: 3. Bewirtschaftungszeitraum (BWZ) - 2022-2027

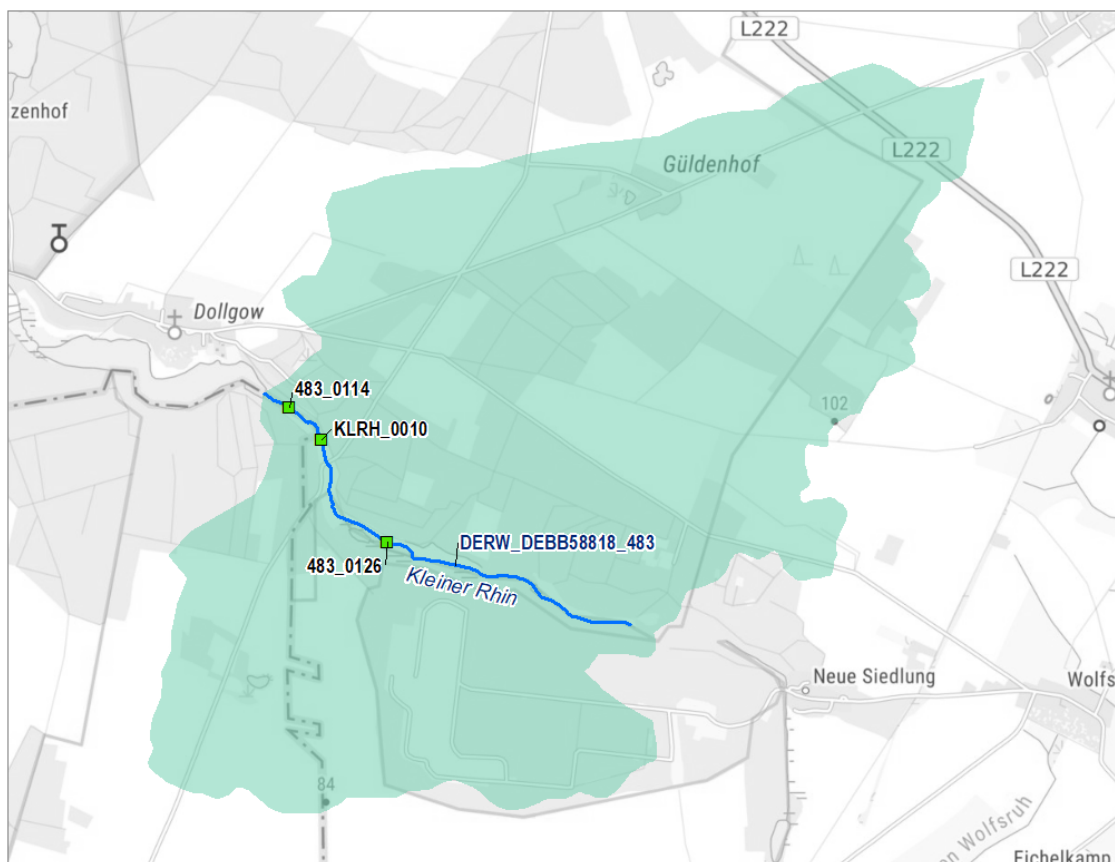
## Lage und Grenzen

- operativ Chemie und Ökologie
- operativ Ökologie
- Überblick Chemie und Ökologie

— Fließgewässer WRRL

Einzelleinzugsgebiet Oberflächenwasserkörper
