# WRRL-Steckbrief für den Oberflächenwasserkörper Adderlaake-485

EU-Kennung: DERW\_DEBB58824\_485

Gültig für: 3. Bewirtschaftungszeitraum (BWZ) - 2022-2027

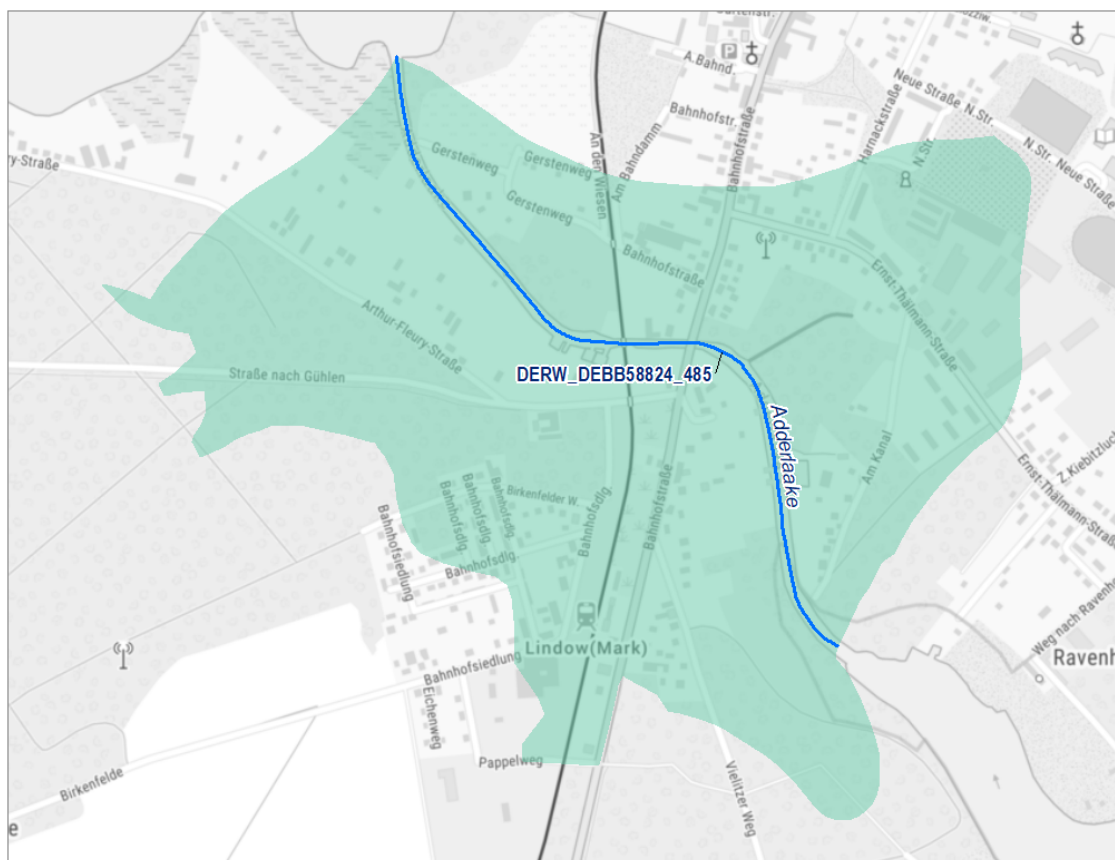
## Lage und Grenzen

### Messstellen

- operativ Chemie und Ökologie
- operativ Ökologie
- Überblick Chemie und Ökologie

— Fließgewässer WRRL

Einzelseinzugsgebiet Oberflächenwasserkörper
