# WRRL-Steckbrief für den Oberflächenwasserkörper Dierberger Graben-1386

EU-Kennung: DERW\_DEBB5882544\_1386

Gültig für: 3. Bewirtschaftungszeitraum (BWZ) - 2022-2027

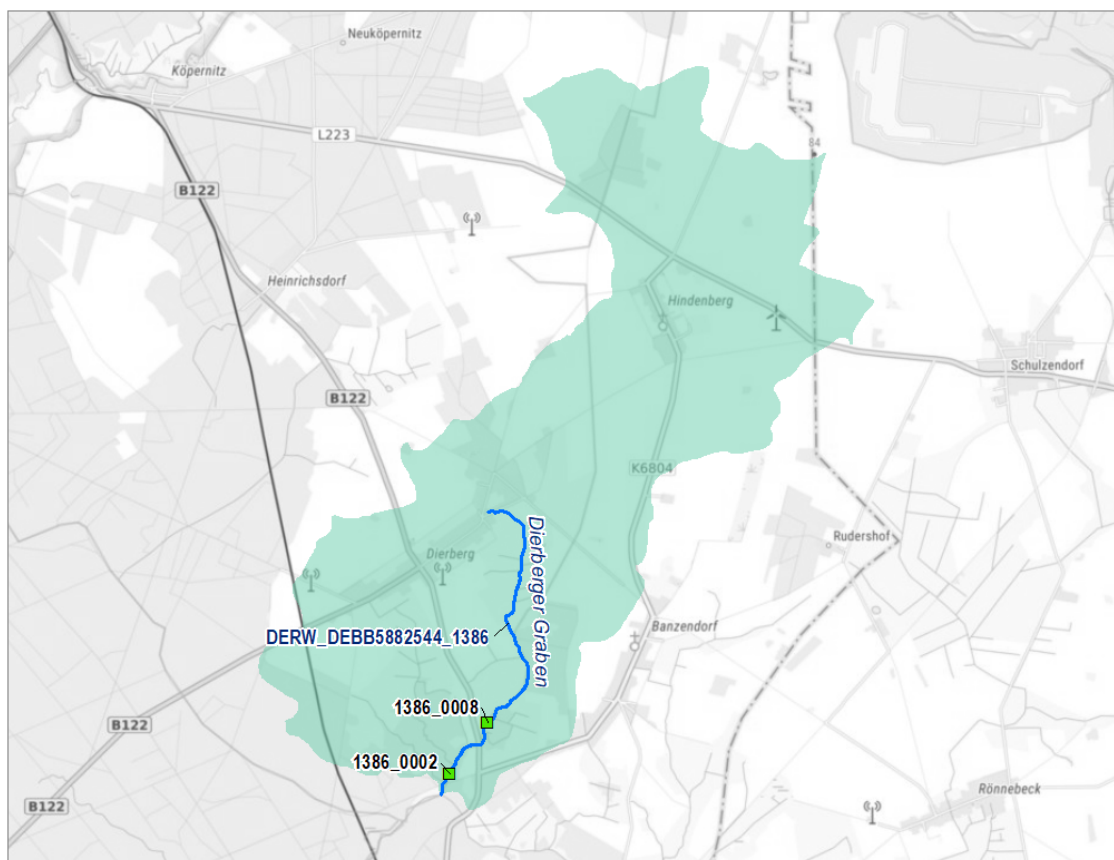
## Lage und Grenzen

- operativ Chemie und Ökologie
- operativ Ökologie
- Überblick Chemie und Ökologie

— Fließgewässer WRRL

Einzelseinzugsgebiet Oberflächenwasserkörper
