# WRRL-Steckbrief für den Oberflächenwasserkörper Lindower Rhin-188

EU-Kennung: DERW\_DEBB5882\_188

Stand der Daten: 22.12.2021

Gültig für: 3. Bewirtschaftungszeitraum (BWZ) - 2022-2027

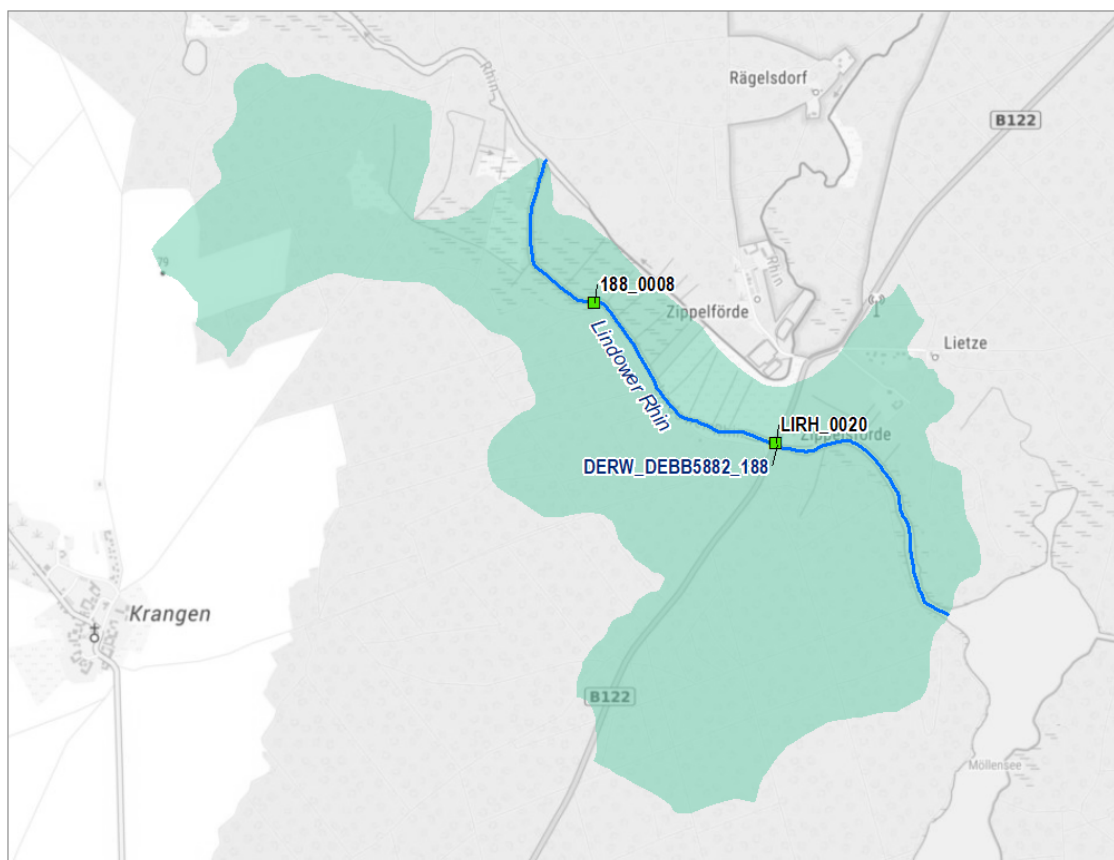
## Lage und Grenzen

- operativ Chemie und Ökologie
- operativ Ökologie
- Überblick Chemie und Ökologie

— Fließgewässer WRRL

■ Einzelseinzugsgebiet Oberflächenwasserkörper
