# WRRL-Steckbrief für den Oberflächenwasserkörper Lindower Rhin-190

EU-Kennung: DERW\_DEBB5882\_190

Stand der Daten: 22.12.2021

Gültig für: 3. Bewirtschaftungszeitraum (BWZ) - 2022-2027

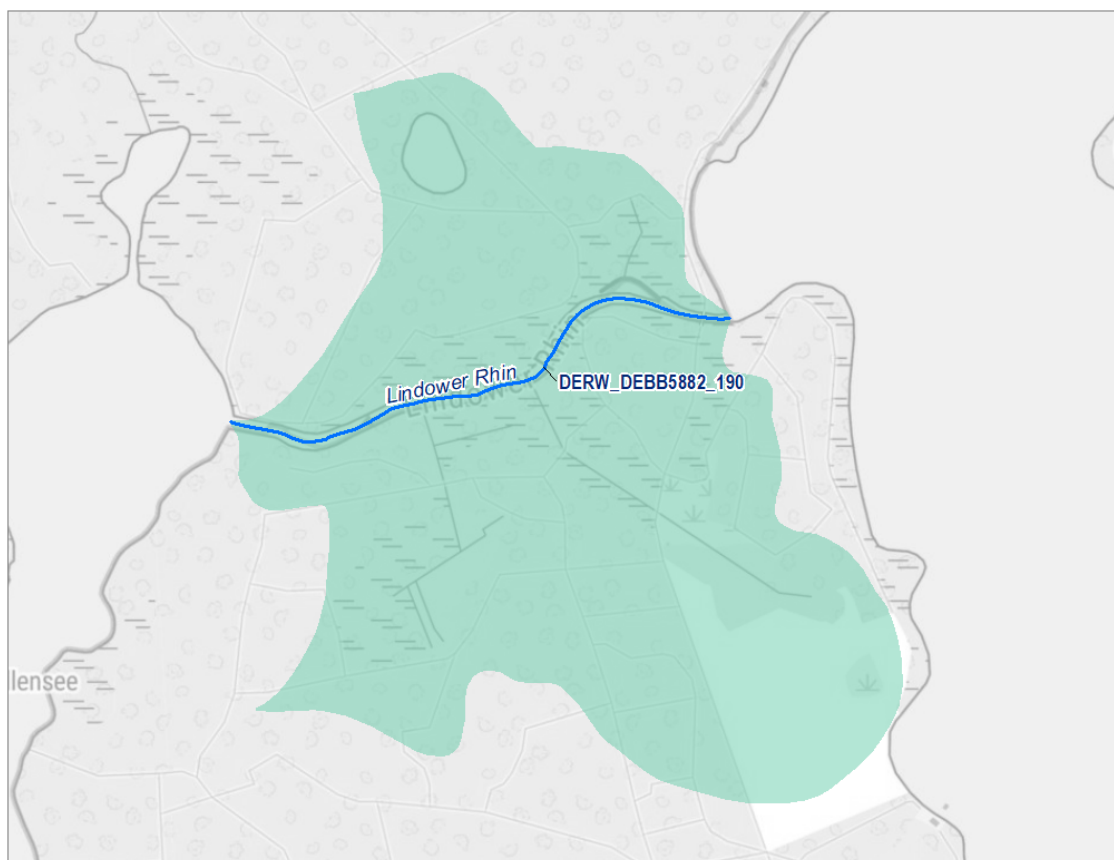
## Lage und Grenzen

- operativ Chemie und Ökologie
- operativ Ökologie
- Überblick Chemie und Ökologie

— Fließgewässer WRRL

Einzelseinzugsgebiet Oberflächenwasserkörper
